**CONCORRÊNCIA INTERNACIONAL Nº 01/2020**  
**PROCESSO STM Nº 2907444/2019**  
**Concessão das Linhas 8 - Diamante e 9 – Esmeralda**

**ANEXO IV.B – APENSO 2 – PARTE I – FICHAS DE PASSIVOS DA CPTM**

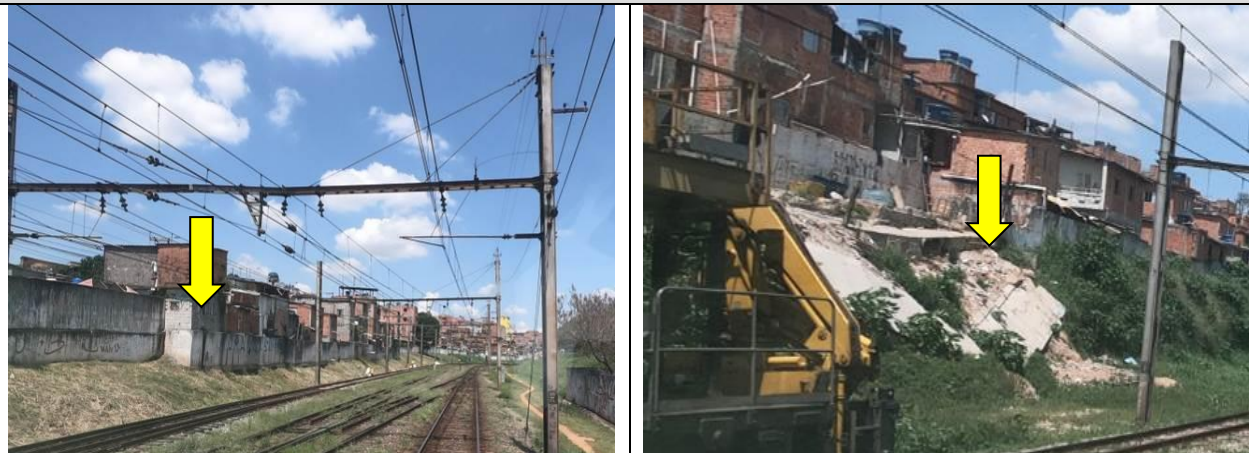
| Caracterização do Passivo Ambiental | | | |
|---|---|---|---|
| <b>Tipologia de Passivo:</b> Lançamento Irregular de Resíduos (RE), Lançamento de Efluentes (LE) e Processo Erosivo (ER) | | | |
| <b>Dinâmica Atual:</b> Ativo e intenso. Risco alto de deslizamento. | | | |
| <b>Dimensões da Ocorrência:</b> Altura: 6 m / Extensão: 1.000 m | | | |
| <b>Observações Relevantes:</b><br>A ocupação irregular a montante, localizada entre a Av. Des. Dr. Eduardo Cunha de Abreu e a ferrovia é responsável pelo lançamento de esgoto e de lixo na ÁREA DA CONCESSÃO.<br>Para uma solução definitiva do problema de lançamento irregular de esgoto na ÁREA DA CONCESSÃO seria necessário que a SABESP ampliasse a rede de atendimento, implantando infraestrutura de saneamento nessas áreas, com instalações externas à ÁREA DA CONCESSÃO.<br>Há possível instabilidade dos taludes no trecho registrado na segunda foto, onde ocorreu desabamento de uma ou mais construções e rompimento do muro de divisa. | | | |

| Caracterização do Passivo Ambiental | | | |
|---|---|---|---|
| <b>Diretrizes Técnicas para Recuperação / Remediação:</b><br>- Conforme consta no Relatório de Regularização da LINHA 8 (CPTM, 2019), a faixa denominada operacional “ <i>não possui registros de ocupações irregulares. Porém, vale reforçar que as favelas e aglomerados subnormais lindeiros à faixa de domínio operacional pressionam as operações ferroviárias, pois estão associados, muitas vezes, ao descarte irregular de resíduos e efluentes sobre a ferrovia, além das transposições irregulares da via</i> ”.<br>- Remoção do lixo lançado na ÁREA DA CONCESSÃO;<br>- Reforço na vedação da ÁREA DA CONCESSÃO de forma a minimizar a ocorrência de futuros lançamentos de resíduos;<br>- Implantação de sistema de drenagem e monitoramento dos taludes. Ressalta-se que os trechos mais íngremes contam com concreto projetado (argamassa jateada);<br>- Ações de comunicação e educação ambiental com a população lindeira. | | | |

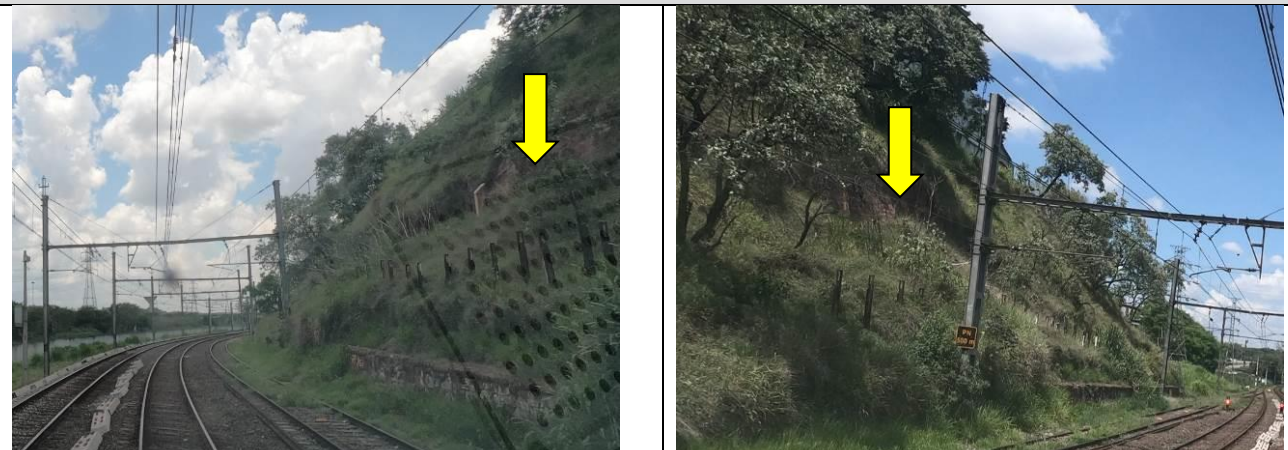
| Caracterização do Passivo Ambiental | | | |
|---|---|---|---|
| <b>Tipologia de Passivo:</b> Processo Erosivo (ER) | | | |
| <b>Dinâmica Atual:</b> Ativo e de baixa intensidade. Risco Médio de Processos de Dinâmica Superficial | | | |
| <b>Dimensões da Ocorrência:</b> Altura: 6 m / Extensão: 250 m | | | |
| <b>Observações Relevantes:</b><br>O ID-42 possui vertente bastante inclinada que, em geral, se encontra adequadamente protegida por cobertura vegetal, contudo, há um foco erosivo a montante dos elementos provisórios de contenção instalados, conforme se verifica nas fotos. | | | |

| Caracterização do Passivo Ambiental | | | |
|---|---|---|---|
| <b>Diretrizes Técnicas para Recuperação / Remediação:</b> Implantação de dispositivos de drenagem e monitoramento do talude. | | | |

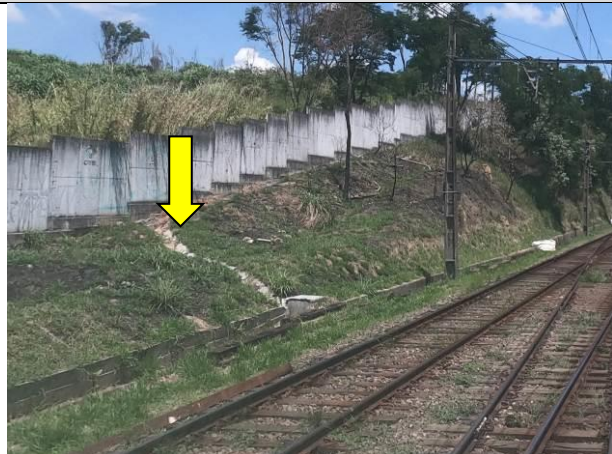
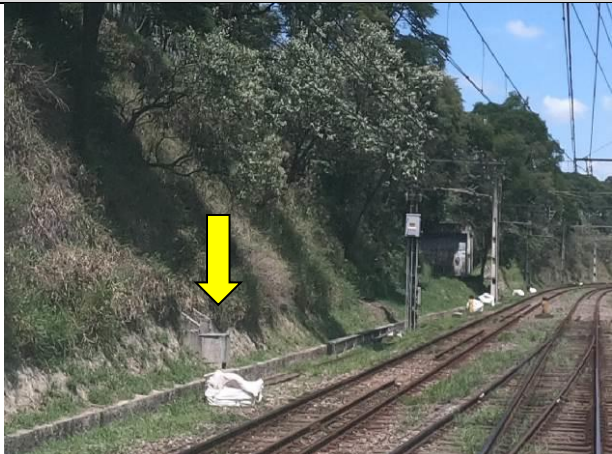
| Caracterização do Passivo Ambiental | | | |
|---|---|---|---|
| <b>Tipologia de Passivo: Processo Erosivo (ER)</b> | | | |
| <b>Dinâmica Atual:</b> Ativo e de baixa intensidade. Risco Médio de Processos de Dinâmica Superficial | | | |
| <b>Dimensões da Ocorrência:</b> Altura: 6 m / Extensão: 1.100 m | | | |
| <b>Observações Relevantes:</b><br>Apesar da inclinação do talude correspondente ao ID-43, a superfície se encontra protegida por cobertura vegetal e a área conta com sistema de drenagem (canaletas de crista e de pé e descidas de água), conforme se verifica nas fotos. | | | |

| Caracterização do Passivo Ambiental | | | |
|---|---|---|---|
| <b>Diretrizes Técnicas para Recuperação / Remediação:</b> Verificação da suficiência do sistema de drenagem e monitoramento do talude. | | | |

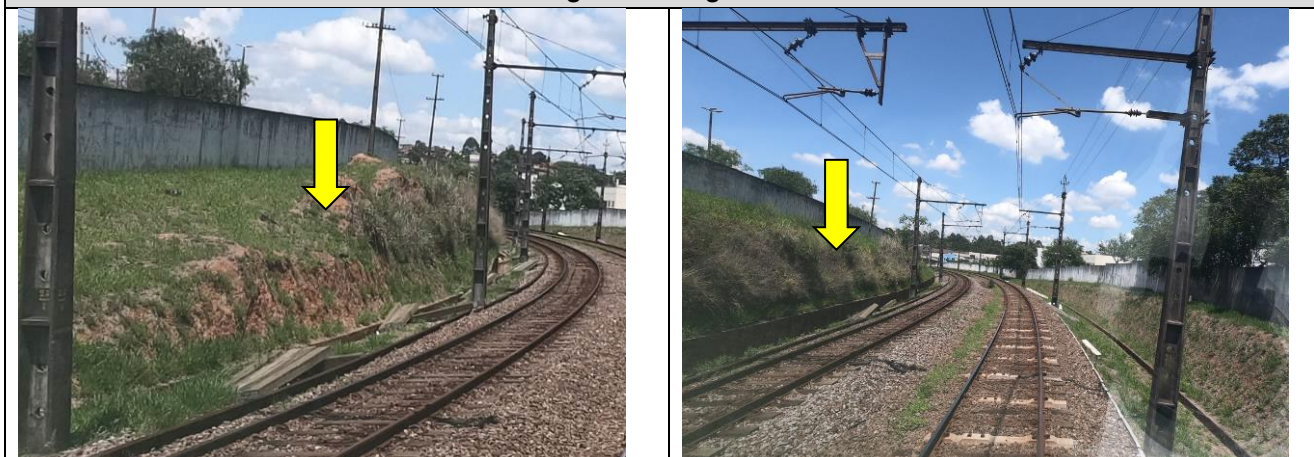
| Caracterização do Passivo Ambiental | | | |
|---|---|---|---|
| Código do Passivo Ambiental: ID-44 (CPTM) | | | Data: 21/11/2019 |

| Caracterização do Passivo Ambiental | | | |
|---|---|---|---|
| <b>Tipologia de Passivo:</b> Processo Erosivo (ER) | | | |
| <b>Dinâmica Atual:</b> Estável. Risco Baixo a Inexistente de Processos de Dinâmica Superficial | | | |
| <b>Dimensões da Ocorrência:</b> Altura: 2 m / Extensão: 100 m | | | |
| <b>Observações Relevantes:</b><br>Trata-se de talude de pequena altura com inclinação superior a 30° e cobertura vegetal em quase toda a superfície. | | | |

| Caracterização do Passivo Ambiental | | | |
|---|---|---|---|
| <b>Diretrizes Técnicas para Recuperação / Remediação:</b> Implantação de dispositivos de drenagem e monitoramento do talude. | | | |

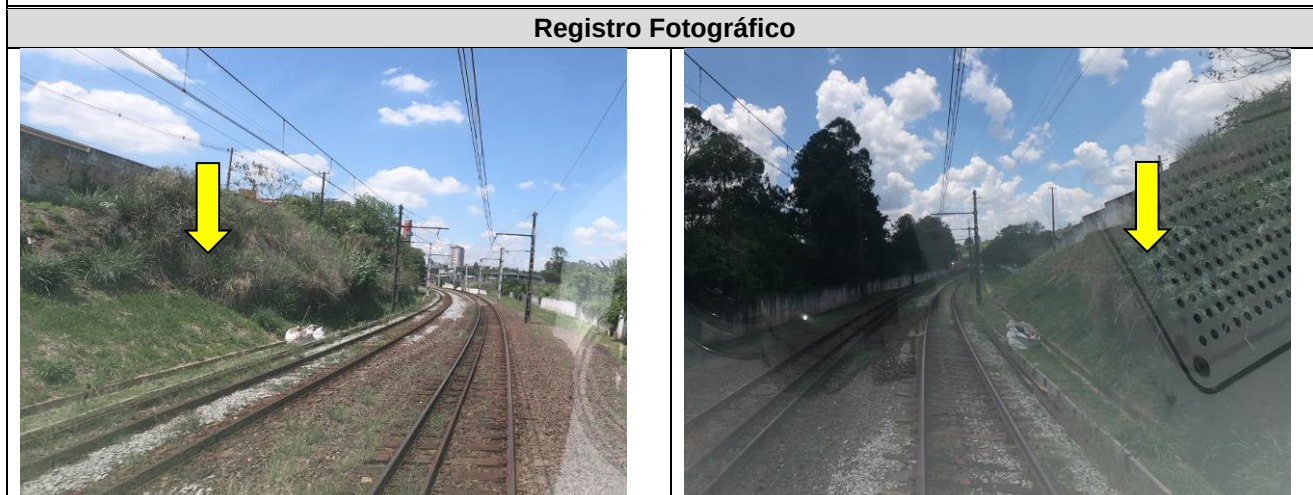
| Caracterização do Passivo Ambiental | | | |
|---|---|---|---|
| Código do Passivo Ambiental: ID-45 (CPTM) | | | Data: 21/11/2019 |

| Caracterização do Passivo Ambiental | | | |
|---|---|---|---|
| <b>Tipologia de Passivo:</b> Processo Erosivo (ER) | | | |
| <b>Dinâmica Atual:</b> Estável. Risco Baixo a Inexistente de Processos de Dinâmica Superficial | | | |
| <b>Dimensões da Ocorrência:</b> Altura: 3 m / Extensão: 150 m | | | |
| <b>Observações Relevantes:</b><br>Talude com inclinação superior a 30º e cobertura vegetal em quase toda a superfície. | | | |

| Caracterização do Passivo Ambiental | | | |
|---|---|---|---|
| <b>Diretrizes Técnicas para Recuperação / Remediação:</b> Implantação de dispositivos de drenagem e monitoramento do talude. | | | |

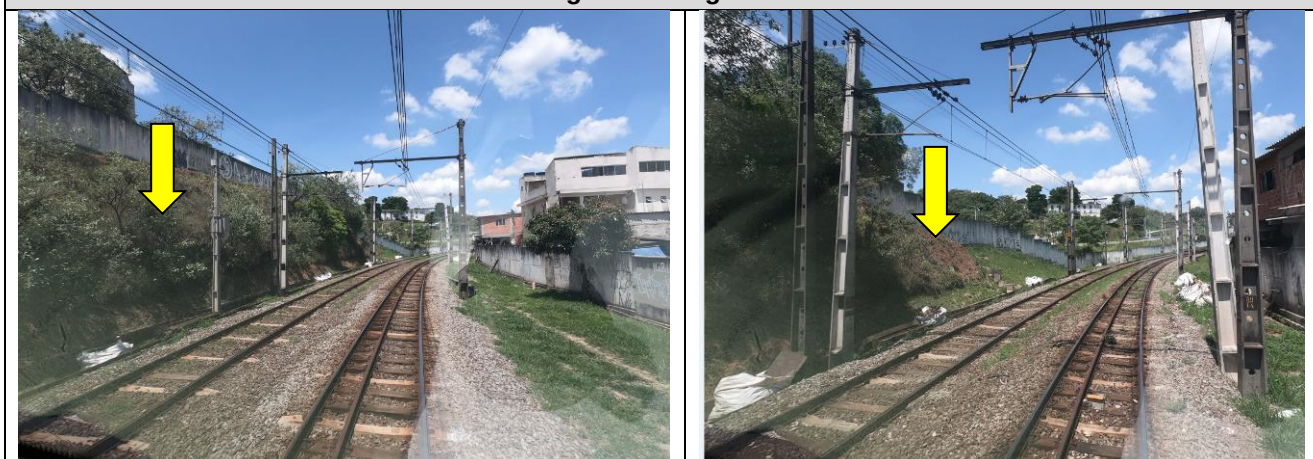
| Caracterização do Passivo Ambiental | | | |
|---|---|---|---|
| Código do Passivo Ambiental: ID-46 (CPTM) | | | Data: 21/11/2019 |

| Caracterização do Passivo Ambiental | | | |
|---|---|---|---|
| <b>Tipologia de Passivo:</b> Processo Erosivo (ER) | | | |
| <b>Dinâmica Atual:</b> Ativo e de baixa intensidade. Risco Médio de Processos de Dinâmica Superficial | | | |
| <b>Dimensões da Ocorrência:</b> Altura: 5 m / Extensão: 410 m | | | |
| <b>Observações Relevantes:</b><br>Talude com inclinação superior a 30º e cobertura vegetal em quase toda a superfície. Nota-se na foto um local com solo exposto. | | | |

| Caracterização do Passivo Ambiental | | | |
|---|---|---|---|
| <b>Diretrizes Técnicas para Recuperação / Remediação:</b> Implantação de dispositivos de drenagem e de recomposição vegetal, e monitoramento do talude. | | | |

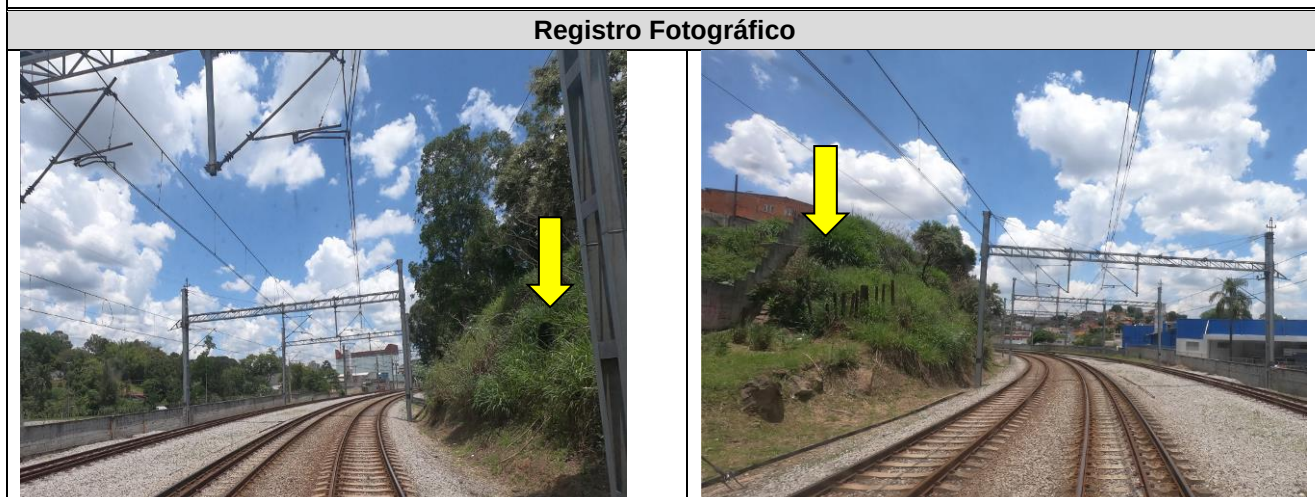
| Caracterização do Passivo Ambiental | | | |
|---|---|---|---|
| Código do Passivo Ambiental: ID-48 (CPTM) | | | Data: 21/11/2019 |

| Caracterização do Passivo Ambiental | | | |
|---|---|---|---|
| <b>Tipologia de Passivo:</b> Processo Erosivo (ER) | | | |
| <b>Dinâmica Atual:</b> Ativo e de baixa intensidade. Risco Médio de Processos de Dinâmica Superficial | | | |
| <b>Dimensões da Ocorrência:</b> Altura: 5 m / Extensão: 260 m | | | |
| <b>Observações Relevantes:</b><br>Talude com inclinação superior a 45º e cobertura vegetal em quase toda a superfície. Nota-se na foto que há canaleta de crista de talude. | | | |

| Caracterização do Passivo Ambiental | | | |
|---|---|---|---|
| <b>Diretrizes Técnicas para Recuperação / Remediação:</b> Verificação da suficiência do sistema de drenagem e monitoramento do talude. | | | |

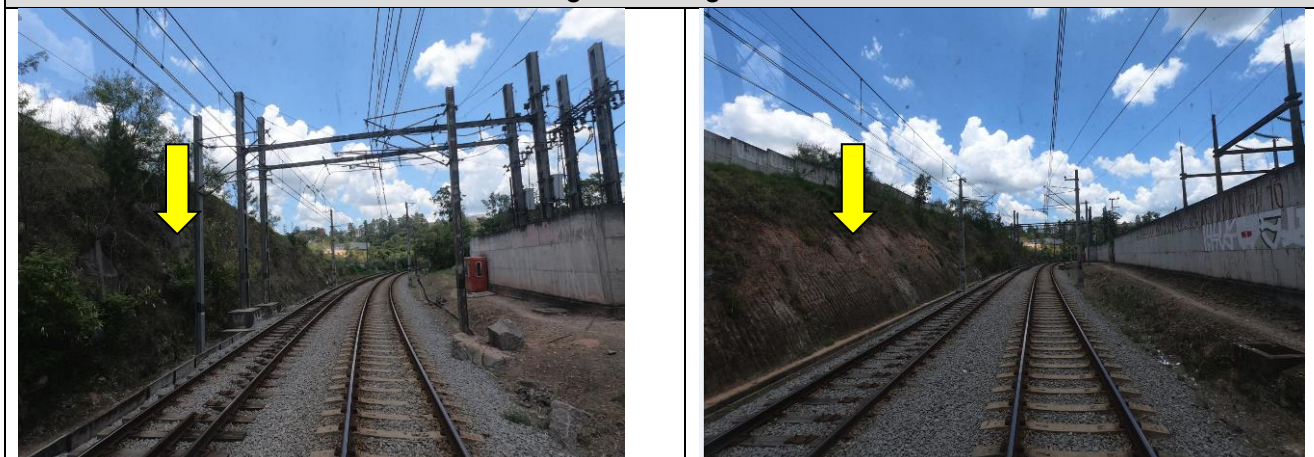
| Caracterização do Passivo Ambiental | | | |
|---|---|---|---|
| <b>Tipologia de Passivo:</b> Processo Erosivo (ER) | | | |
| <b>Dinâmica Atual:</b> Ativo e intenso. Risco Alto de Processos de Dinâmica Superficial | | | |
| <b>Dimensões da Ocorrência:</b> Altura: 4 m / Extensão: 90 m | | | |
| <b>Observações Relevantes:</b><br>Talude com inclinação superior a 30º e presença de erosão laminar e de sulcos. | | | |

| Caracterização do Passivo Ambiental | | | |
|---|---|---|---|
| <b>Diretrizes Técnicas para Recuperação / Remediação:</b> Recuperação das feições erosivas, implantação de revestimento vegetal e de dispositivos de drenagem superficial, e monitoramento do trecho. | | | |

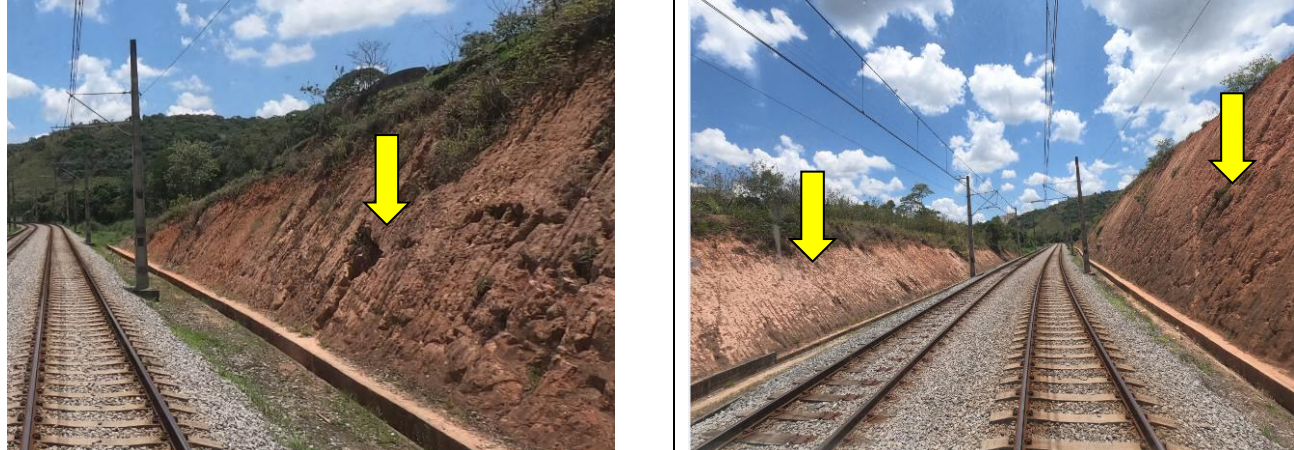
| Caracterização do Passivo Ambiental | | | |
|---|---|---|---|
| <b>Tipologia de Passivo:</b> Processo Erosivo (ER) | | | |
| <b>Dinâmica Atual:</b> Ativo e intenso. Risco Alto de Processos de Dinâmica Superficial | | | |
| <b>Dimensões da Ocorrência:</b> Altura: 2 m e 5 m / Extensão: 240 m (120 m em cada lado da ferrovia) | | | |
| <b>Observações Relevantes:</b><br>Talude com inclinação superior a 30º e desprovido de cobertura vegetal em quase toda a superfície. Nota-se nas fotos que há erosão laminar e sulcos profundos. | | | |

| Caracterização do Passivo Ambiental | | | |
|---|---|---|---|
| <b>Diretrizes Técnicas para Recuperação / Remediação:</b> Recuperação das feições erosivas e implantação de revestimento vegetal e de dispositivos de drenagem superficial, e monitoramento do trecho. | | | |

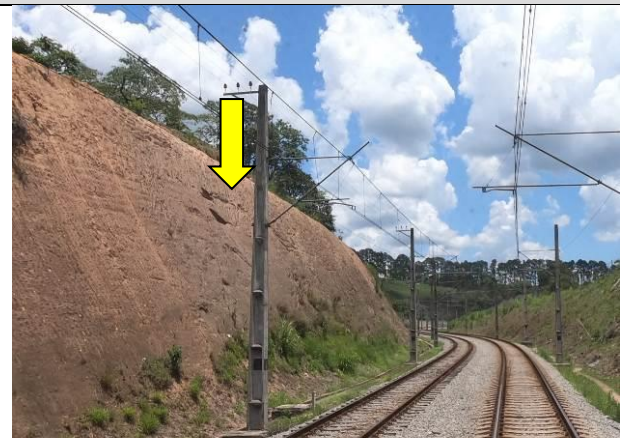
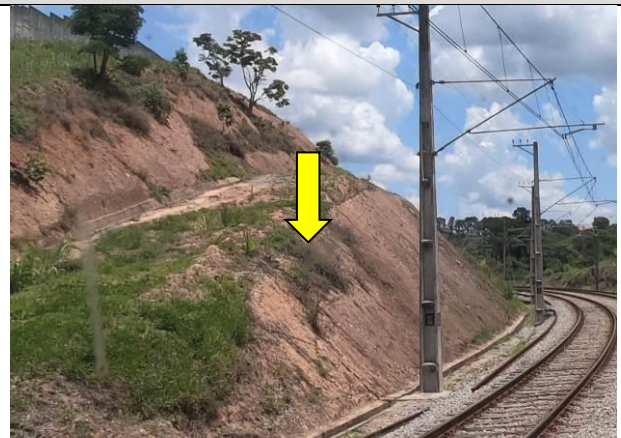
| Caracterização do Passivo Ambiental | | | |
|---|---|---|---|
| <b>Tipologia de Passivo:</b> Processo Erosivo (ER) | | | |
| <b>Dinâmica Atual:</b> Ativo e intenso. Risco Alto de Processos de Dinâmica Superficial | | | |
| <b>Dimensões da Ocorrência:</b> Altura: 6 m / Extensão: 225 m - Altura: 8 m / Extensão: 230 m | | | |
| <b>Observações Relevantes:</b><br>Dois taludes, sendo o primeiro com 1 (um) berma e o segundo com 2 (duas) bermas, com inclinação superior a 30° e desprovidos de cobertura vegetal em quase toda a superfície. Nota-se nas fotos que há erosão laminar e sulcos profundos. | | | |

| Caracterização do Passivo Ambiental | | | |
|---|---|---|---|
| <b>Diretrizes Técnicas para Recuperação/ Remediação:</b> Recuperação das feições erosivas e implantação de revestimento vegetal. Verificação da suficiência dos dispositivos de drenagem superficial e monitoramento do trecho. | | | |

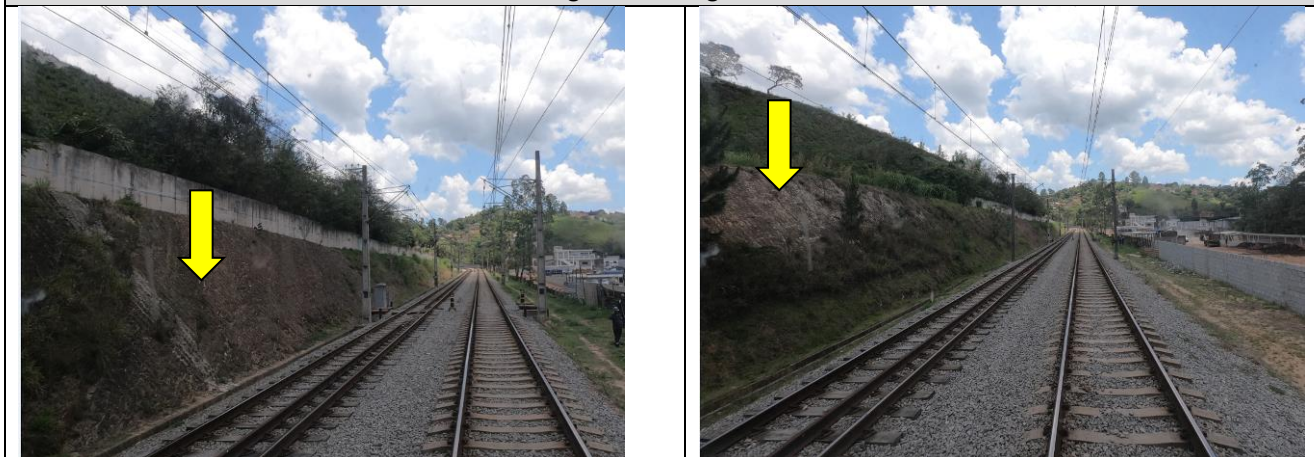
| Caracterização do Passivo Ambiental | | | |
|---|---|---|---|
| <b>Tipologia de Passivo:</b> Processo Erosivo (ER) | | | |
| <b>Dinâmica Atual:</b> Ativo e de baixa intensidade. Risco Médio de Processos de Dinâmica Superficial | | | |
| <b>Dimensões da Ocorrência:</b> Altura: 3 m / Extensão: 240 m | | | |
| <b>Observações Relevantes:</b><br>Talude com inclinação superior a 30º e parcialmente desprovido de cobertura vegetal. Nota-se nas fotos que há erosão laminar e sulcos profundos. | | | |

| Caracterização do Passivo Ambiental | | | |
|---|---|---|---|
| <b>Diretrizes Técnicas para Recuperação / Remediação:</b> Recuperação das feições erosivas, implantação de revestimento vegetal e de dispositivos de drenagem superficial, e monitoramento do trecho. | | | |
