**PROCESSO Nº 378.00000120/2024-87**  
**CONCORRÊNCIA INATERNACIONAL Nº SPI-005/2025**  
**Concessão do Sistema de Travessias**

**APÊNDICE 3 – PASSIVOS AMBIENTIAS**

**CONCESSÃO PATROCINADA DOS SERVIÇOS PÚBLICOS DE OPERAÇÃO, MANUTENÇÃO E REALIZAÇÃO DOS INVESTIMENTOS NECESSÁRIOS PARA A EXPLORAÇÃO DO SISTEMA DE TRANSPORTE AQUAVIÁRIO DE VEÍCULOS E PASSAGEIROS DENOMINADO SISTEMA DE TRAVESSIAS.**

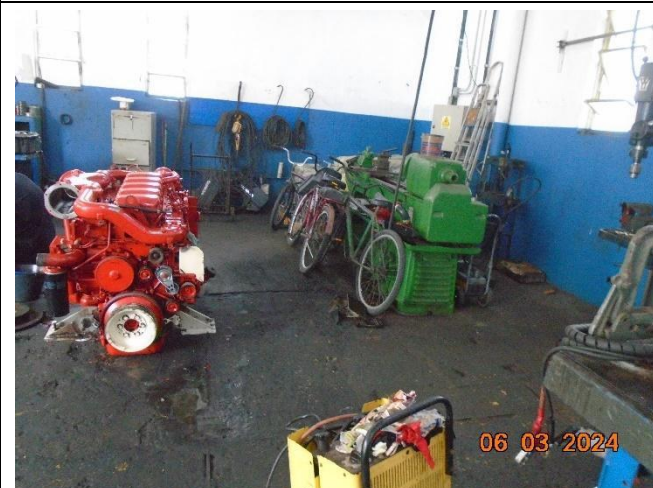
| <b>Caracterização do Passivo</b> | | | |
|---|---|---|---|
| Código do Passivo: LN-TRAV-1-SSE/IBE-AC-1 | | | |

| <b>Caracterização do Passivo</b> | | | |
|---|---|---|---|
| Evolução Pode Oferecer Perigo | | Não Emergencial | X |
| Área/Volume (m³): 165 | | | |
| <b>Observações Relevantes: Oficina. Falta de Sistema de drenagem e CSAO. Falta de Sinalização dos produtos armazenados.</b> | | | |

| <b>Caracterização do Passivo</b> | | | |
|---|---|---|---|
| Estabilização/ Recomposição | | Remediação | X |

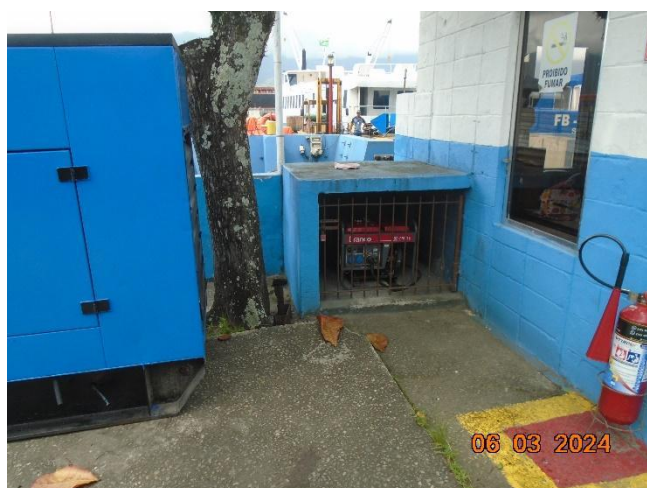
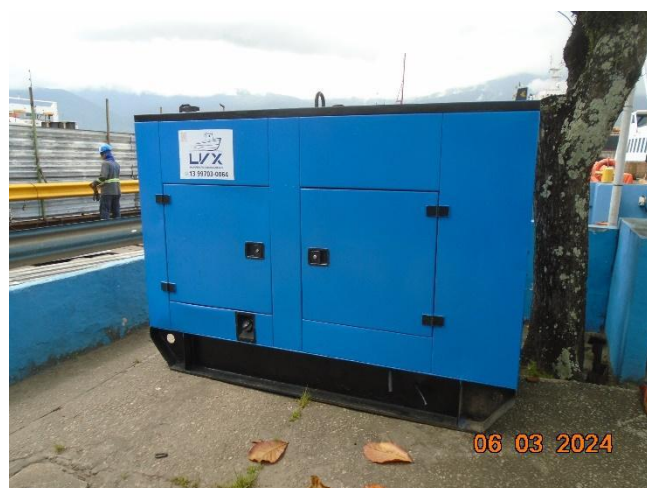
| <b>Caracterização do Passivo</b> | | | |
|---|---|---|---|
| Código do Passivo: LN-TRAV-1-SSE/IBE-AC-5 | | | |

| <b>Caracterização do Passivo</b> | | | |
|---|---|---|---|
| Evolução Pode Oferecer Perigo | | Não Emergencial | X |
| Área/Volume (m³): 5 | | | |
| <b>Observações Relevantes: Gerador. Falta de Sistema de drenagem e CSAO. Falta de Sinalização e Isolamento.</b> | | | |

| <b>Caracterização do Passivo</b> | | | |
|---|---|---|---|
| Estabilização/ Recomposição | | Remediação | X |
