## 8.2.4) Aspectos Geomorfológicos

### 8.2.4.2) Área de Influência Indireta – AII, Área de Influência Direta – AID

### 8.2.4.3) Área Diretamente Afetada - ADA

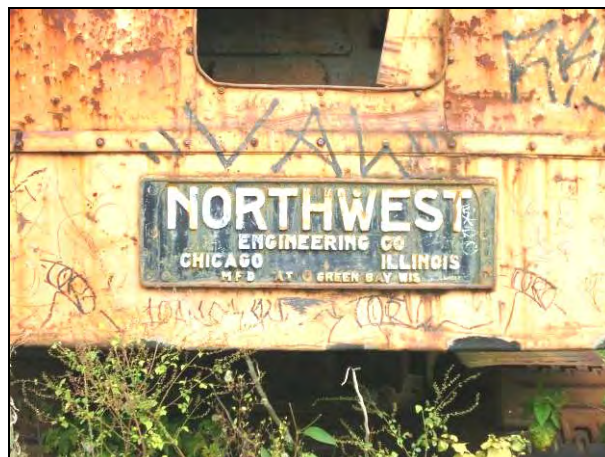
**Foto 8.2.9.2-6** – Detalhe de máquina abandonada no local que mostra as condições precárias em que ela se encontra.

Além do terreno da Pedreira Anhanguera, as áreas AS-05 (Posto Green Ville), AS-09 (Alclan Indústria de Conectores Ltda.) e AS-11 (antiga fábrica de produtos químicos Carboquímica S/A) também estão situadas exatamente ao longo do traçado da Linha 6 – Laranja do Metrô, aumentando assim a necessidade de se investigar a contaminação dos terrenos uma vez que as obras para a construção do metrô irão influir diretamente nessas áreas.
