**PROCESSO Nº 378.00000120/2024-87**  
**CONCORRÊNCIA INATERNACIONAL Nº SPI-005/2025**  
**Concessão do Sistema de Travessias**

**APÊNDICE 3 – PASSIVOS AMBIENTIAS**

**CONCESSÃO PATROCINADA DOS SERVIÇOS PÚBLICOS DE OPERAÇÃO, MANUTENÇÃO E REALIZAÇÃO DOS INVESTIMENTOS NECESSÁRIOS PARA A EXPLORAÇÃO DO SISTEMA DE TRANSPORTE AQUAVIÁRIO DE VEÍCULOS E PASSAGEIROS DENOMINADO SISTEMA DE TRAVESSIAS.**

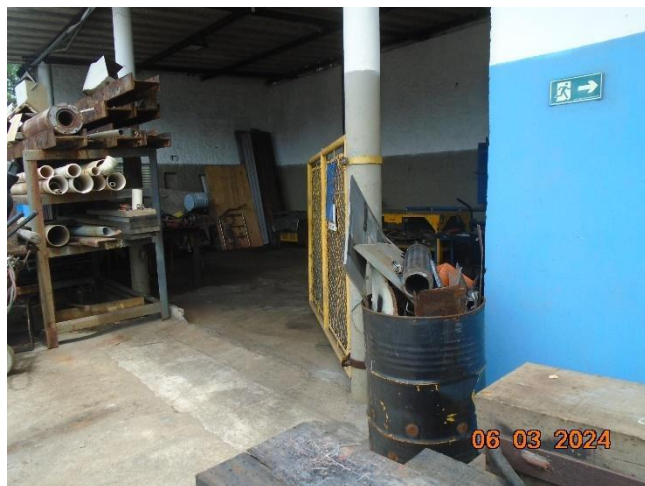
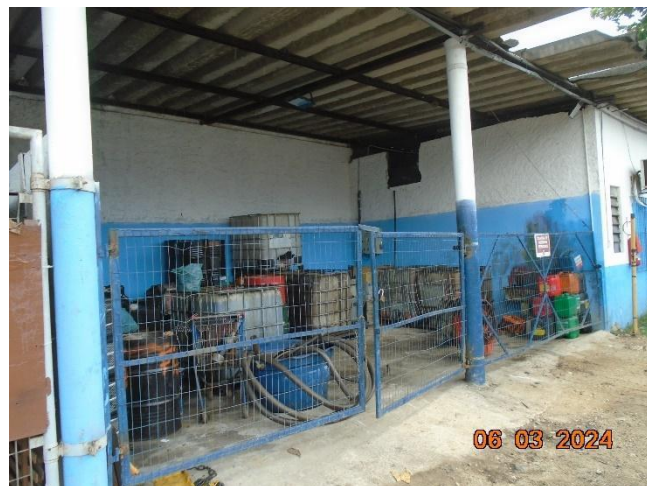
| <b>Caracterização do Passivo</b> | | | |
|---|---|---|---|
| Código do Passivo: LN-TRAV-1-SSE/IBE-AC-2 | | | |

| <b>Caracterização do Passivo</b> | | | |
|---|---|---|---|
| Não Oferece Perigo | X | Sem Risco Aparente | |
| Evolução Pode Oferecer Perigo | | Não Emergencial | X |
| <b>Observações Relevantes: Local de Armazenamento de resíduos. Falta de Sistema de drenagem e CSAO. Falta de Sinalização dos produtos armazenados.</b> | | | |

| <b>Caracterização do Passivo</b> | | | |
|---|---|---|---|
| Estabilização/ Recomposição | | Remediação | X |

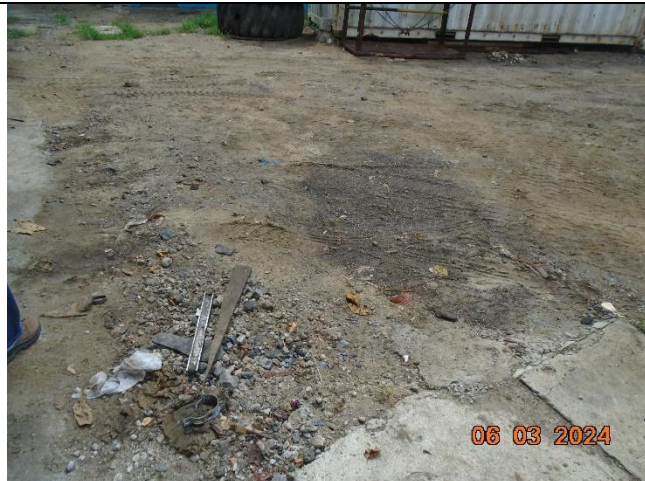
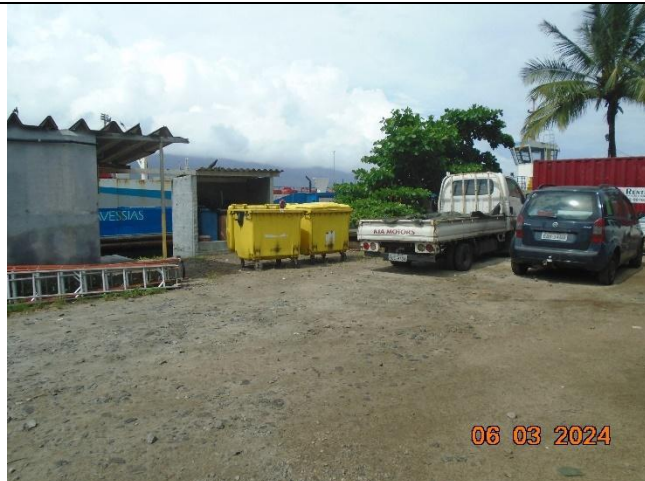
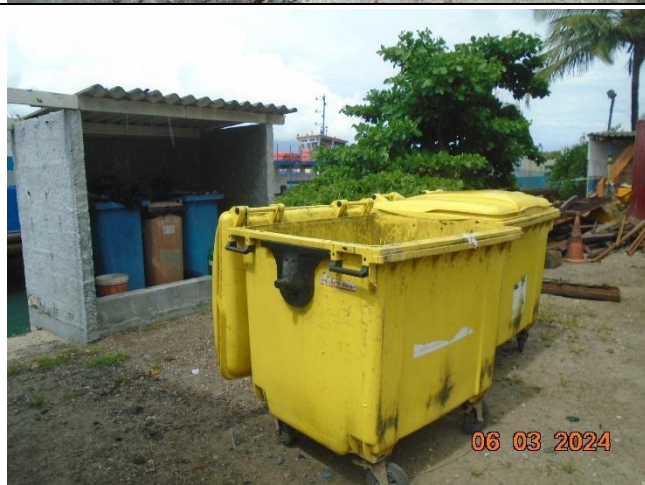
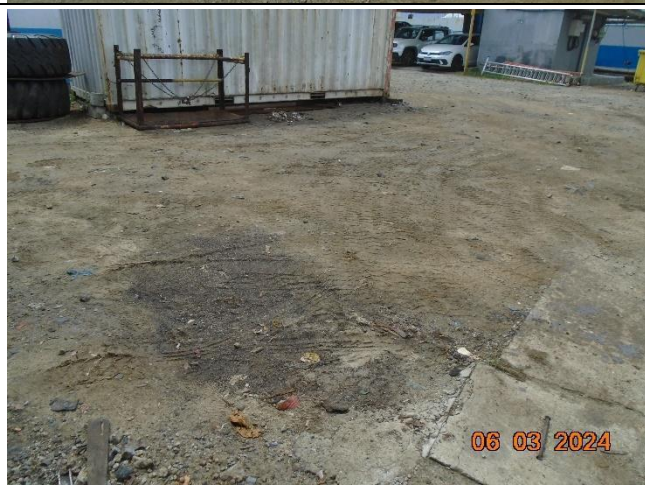
| Caracterização do Passivo | | | |
|---|---|---|---|
| Código do Passivo: LN-TRAV-1-SSE/IBE-AC-3 | | | |

| Caracterização do Passivo | | | |
|---|---|---|---|
| Não Oferece Perigo | X | Sem Risco Aparente | |
| Oferece Perigo | | Emergencial | X |
| <b>Observações Relevantes: Manchas evidentes no solo. Relatórios de afloramento de manchas em dias, com precipitações mais intensa. Possíveis acidentes.</b> | | | |

| Caracterização do Passivo | | | |
|---|---|---|---|
| Estabilização/ Recomposição | | Remediação | X |

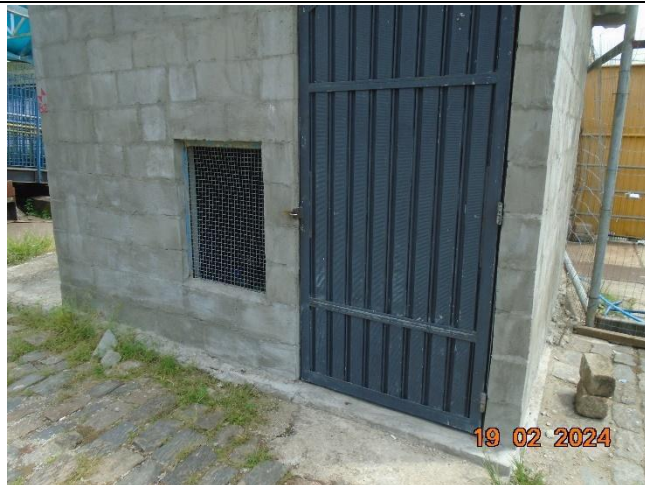
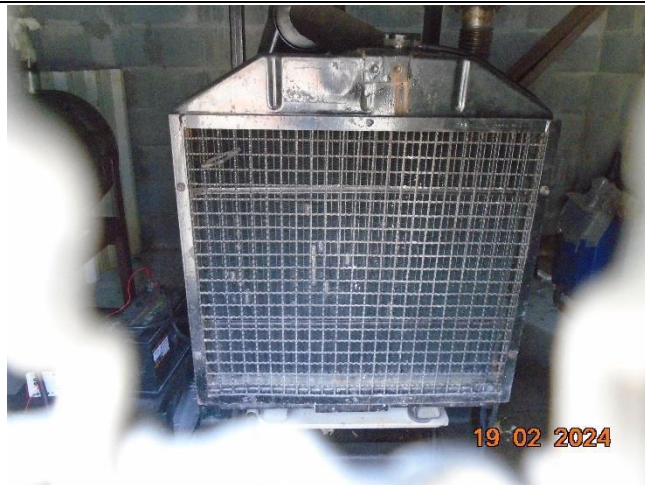
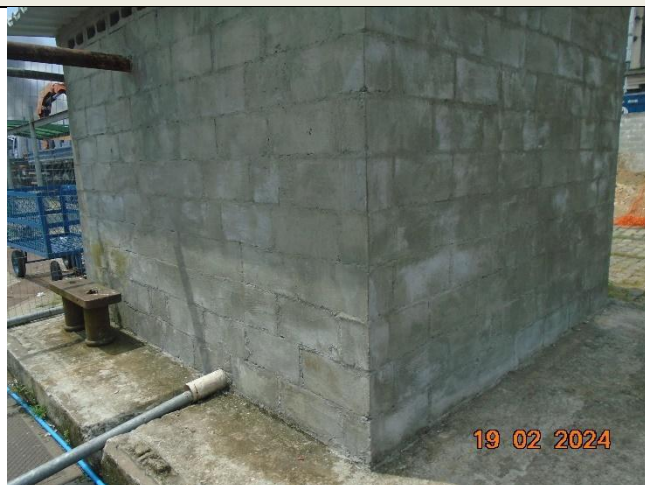
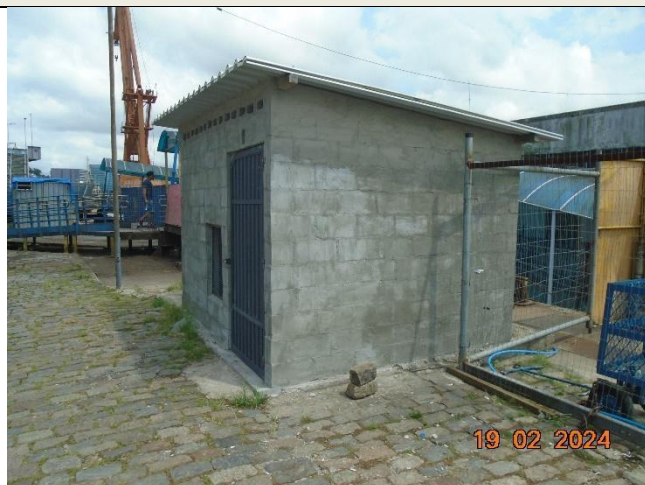
| Caracterização do Passivo | | | |
|---|---|---|---|
| Código do Passivo: LC-TRAV-2-SAN/VCA-AC-5 | | | |

| Caracterização do Passivo | | | |
|---|---|---|---|
| Evolução Pode Oferecer Perigo | | Não Emergencial | X |
| Observações Relevantes: Gerador sem contenção. Falta de Sistema de drenagem e CSAO. | | | |

| Caracterização do Passivo | | | |
|---|---|---|---|
| Estabilização/ Recomposição | | Remediação | X |

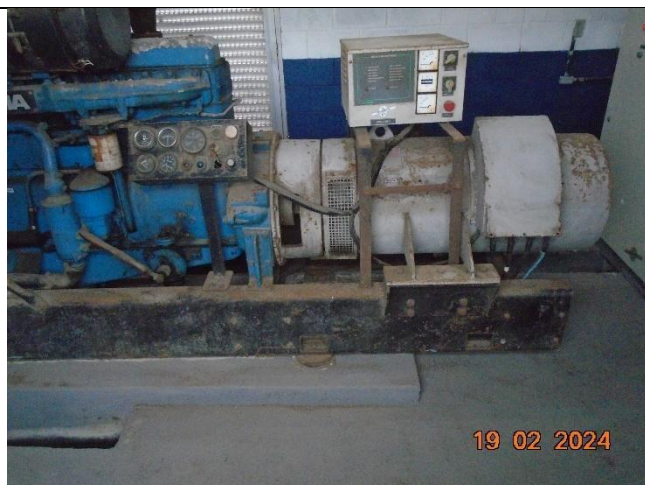
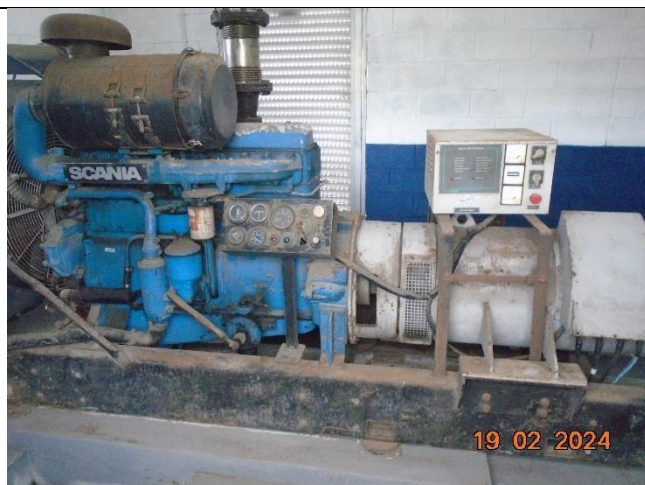
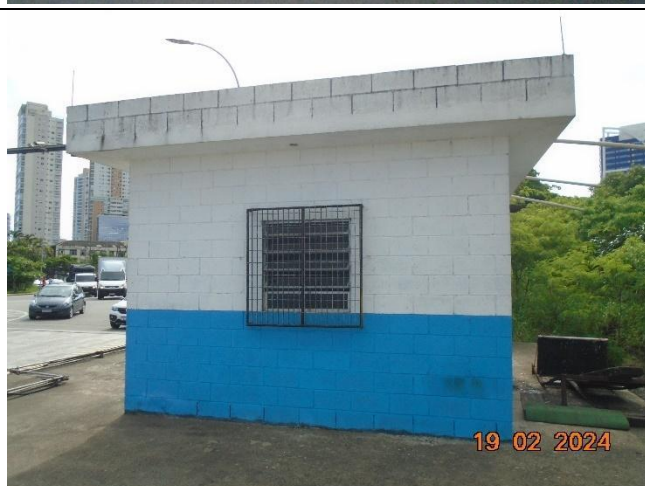
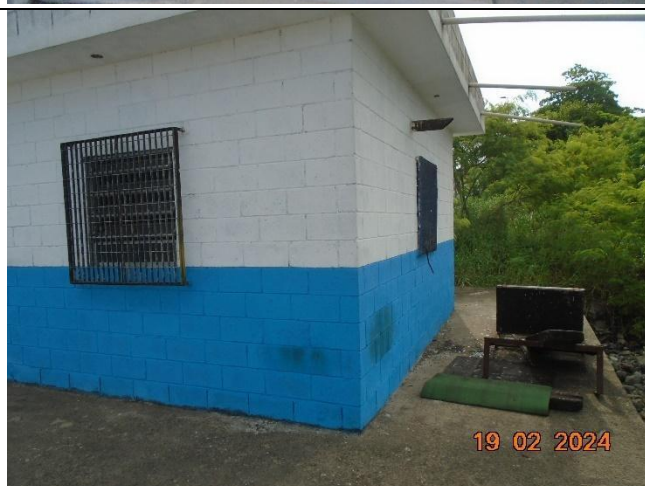
| Caracterização do Passivo | | | |
|---|---|---|---|
| Código do Passivo: LC-TRAV-3-SAN/GUA-AC-6 | | | |

| Caracterização do Passivo | | | |
|---|---|---|---|
| Evolução Pode Oferecer Perigo | | Não Emergencial | X |
| <b>Observações Relevantes: Gerador. Falta de Sistema de drenagem e CSAO. Acesso restrito.</b> | | | |

| Caracterização do Passivo | | | |
|---|---|---|---|
| Estabilização/ Recomposição | | Remediação | X |

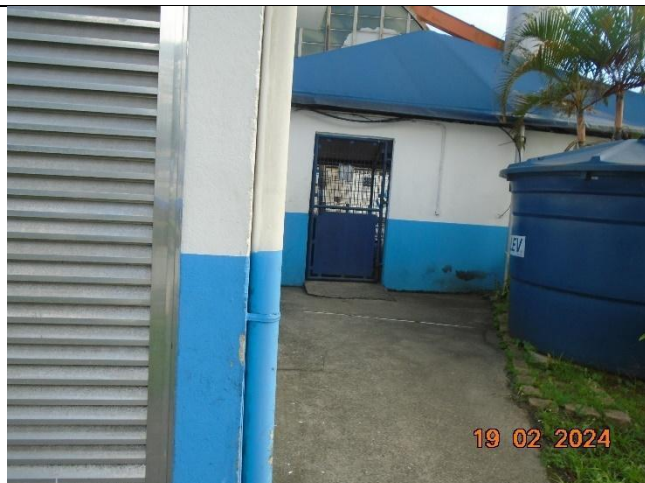
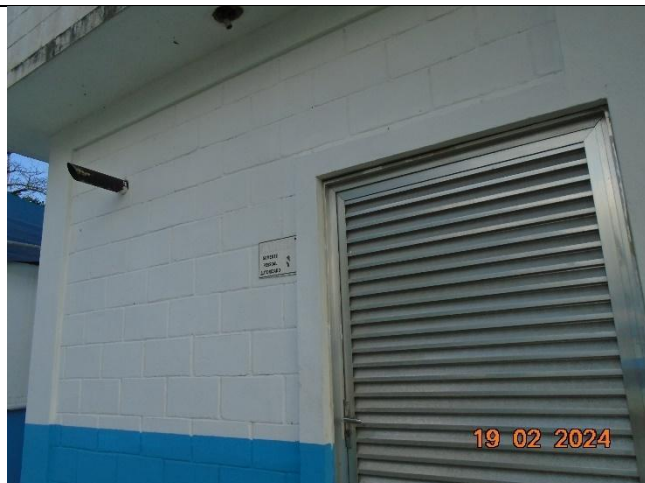
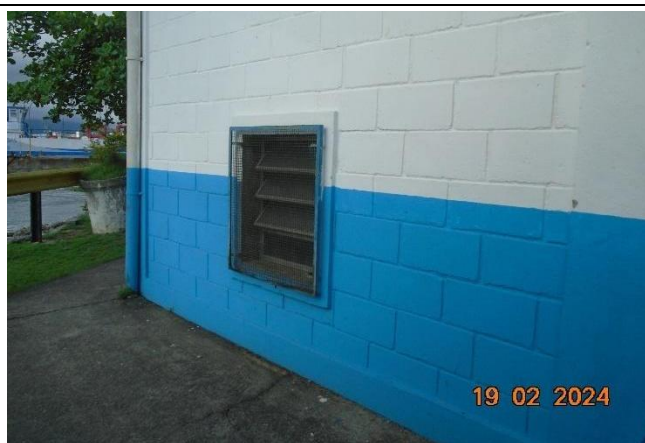
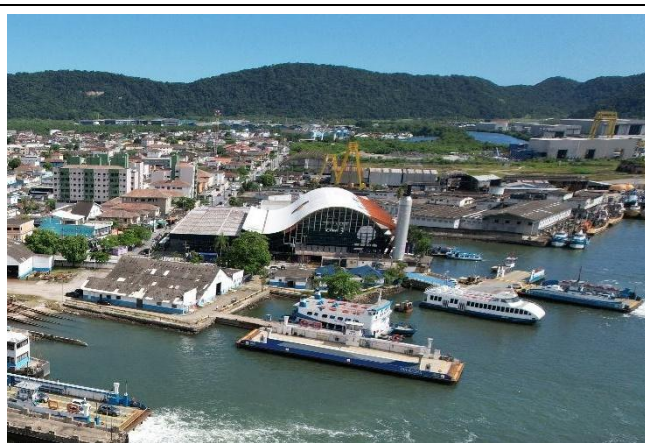
| <b>Caracterização do Passivo</b> | | | |
|---|---|---|---|
| Código do Passivo: LC-TRAV-3-SAN/GUA-AC-7 | | | |

| <b>Caracterização do Passivo</b> | | | |
|---|---|---|---|
| Evolução Pode Oferecer Perigo | | Não Emergencial | X |
| <b>Observações Relevantes: Gerador. Falta de Sistema de drenagem e CSAO. Acesso restrito.</b> | | | |

| <b>Caracterização do Passivo</b> | | | |
|---|---|---|---|
| Estabilização/ Recomposição | | Remediação | X |

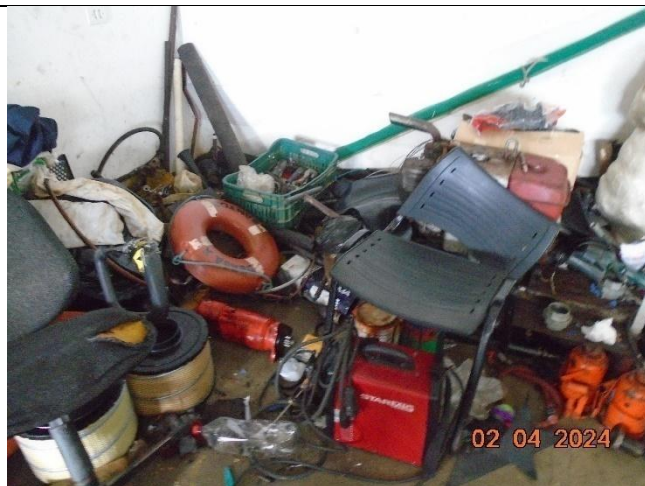
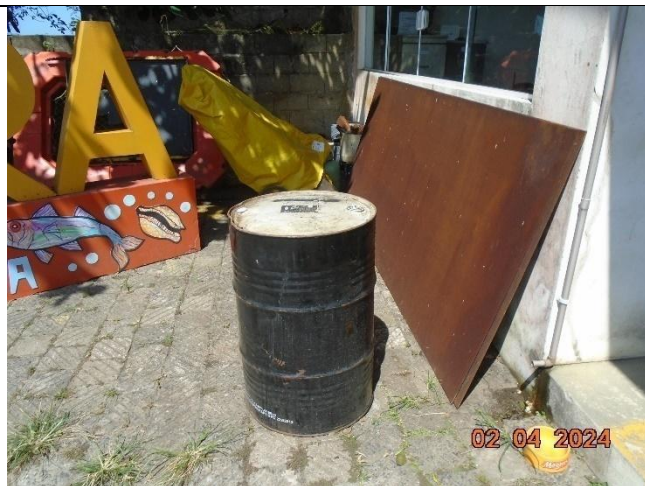
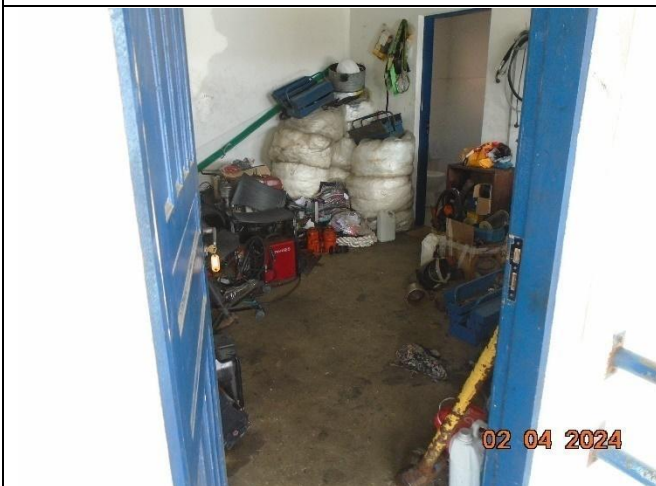
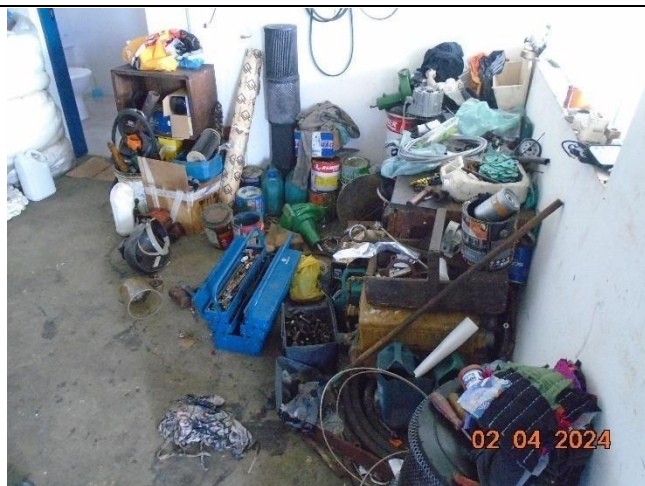
| Caracterização do Passivo | | | |
|---|---|---|---|
| Código do Passivo: LS-TRAV-6-IGU/JUR-AC-1 | | | |

| Caracterização do Passivo | | | |
|---|---|---|---|
| <b>Observações Relevantes: Local de Armazenamento de resíduos. Falta de Sistema de drenagem e CSAO. Falta de medidas de organização e limpeza.</b> | | | |

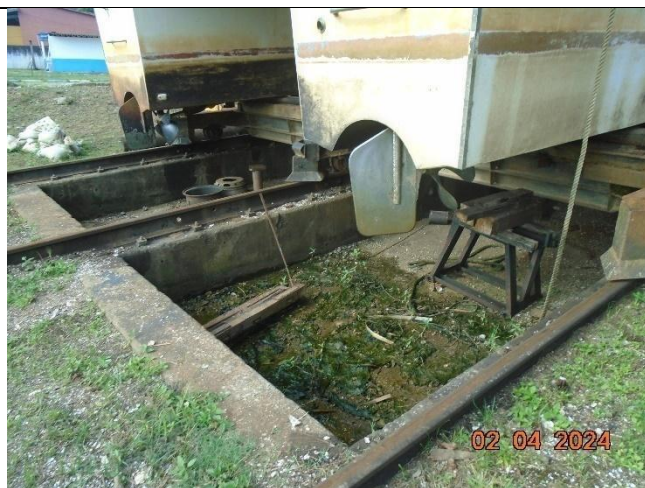
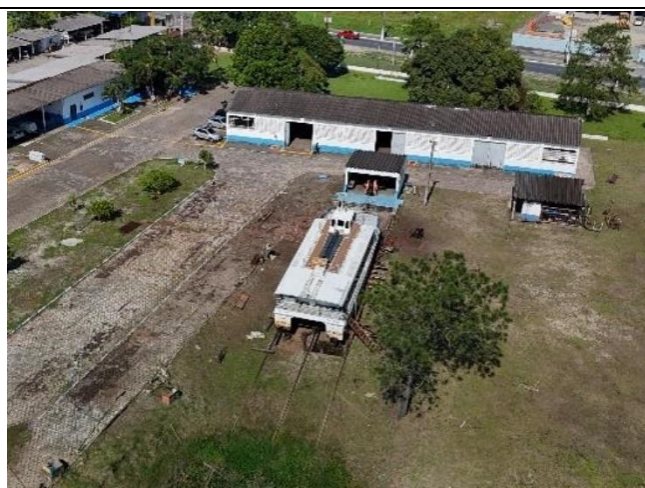
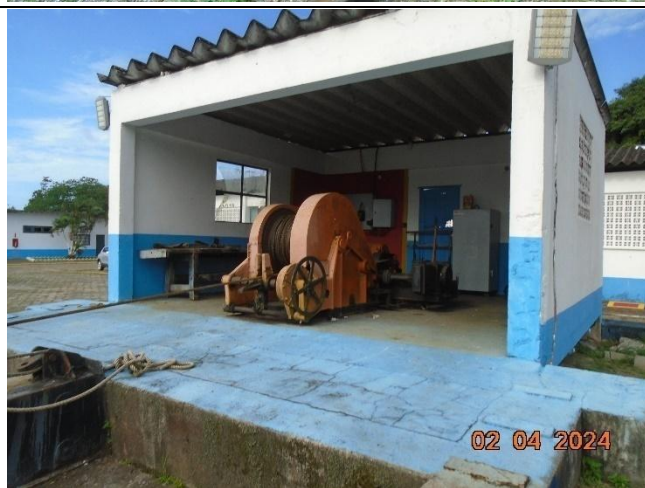
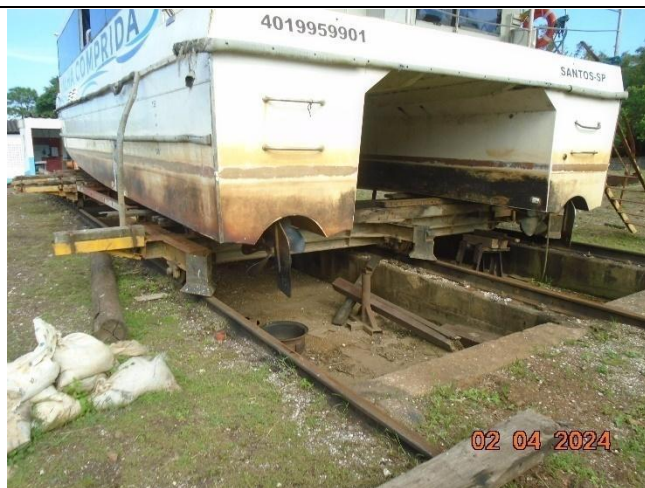
**Foto Geral do Passivo**

| Caracterização do Passivo | | | |
|---|---|---|---|
| Código do Passivo: LS-ESTA-IGUAPE-AC-3 | | | |
| <b>Observações Relevantes: Estaleiro. Atividade desenvolvida no local. Falta de medidas de mitigação em casos de vazamento e derramamento.</b> | | | |

| Caracterização do Passivo | | | |
|---|---|---|---|
| Estabilização/ Recomposição | | Remediação | X |

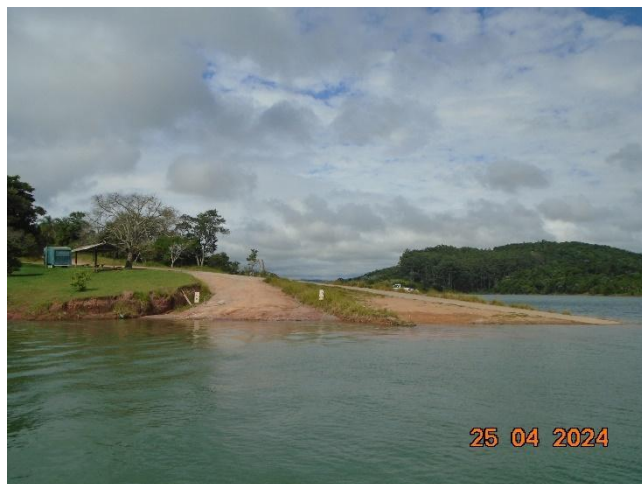
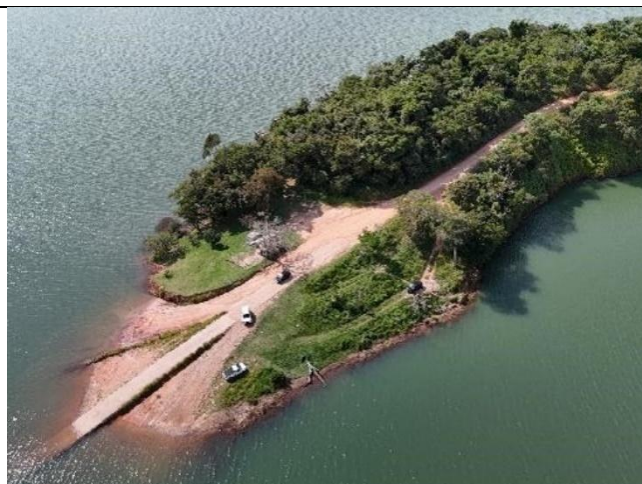
| Caracterização do Passivo | | | |
|---|---|---|---|
| Código do Passivo: PR-TRAV-12-PORTNAT-AS-1 | | | |

| Caracterização do Passivo | | | |
|---|---|---|---|
| Tipologia do passivo: Assoreamento de Curso d'Água (AS). | | | |
| Área/Volume (m³): 7500 | | | |
| Observações Relevantes: Solo exposto na rampa de chegada. Taludes escavados no entorno. Aporte de solo para melhoria da rampa de acesso necessário de tempos em tempos. | | | |

| Caracterização do Passivo | | | |
|---|---|---|---|
| Estabilização/ Recomposição | X | Remediação | |

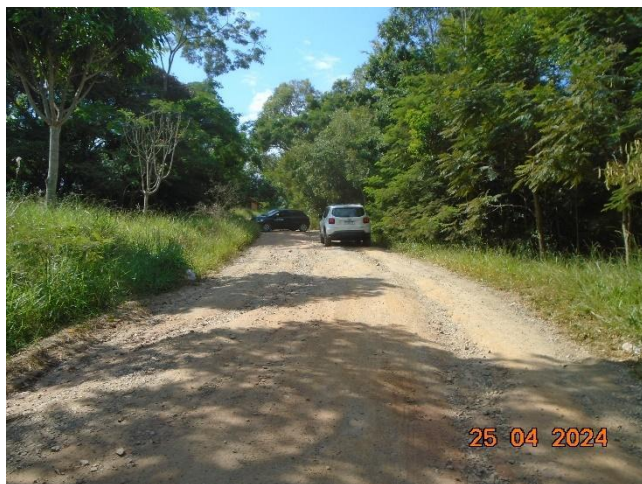
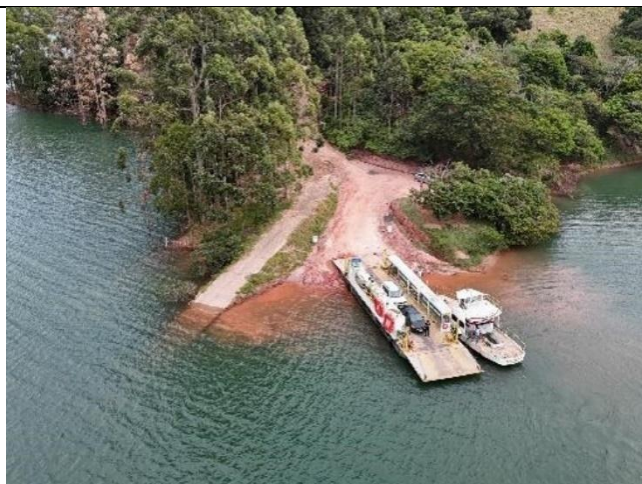
| Caracterização do Passivo | | | |
|---|---|---|---|
| Código do Passivo: PR-TRAV-12-PORTNAT-AS-2 | | | |

| Caracterização do Passivo | | | |
|---|---|---|---|
| Tipologia do passivo: Assoreamento de Curso d'Água (AS). | | | |
| Área/Volume (m³): 4000 | | | |
| <b>Observações Relevantes: Solo exposto na rampa de chegada. Aporte de solo para melhoria da rampa de acesso necessário de tempos em tempos.</b> | | | |

| Caracterização do Passivo | | | |
|---|---|---|---|
| Estabilização/ Recomposição | X | Remediação | |

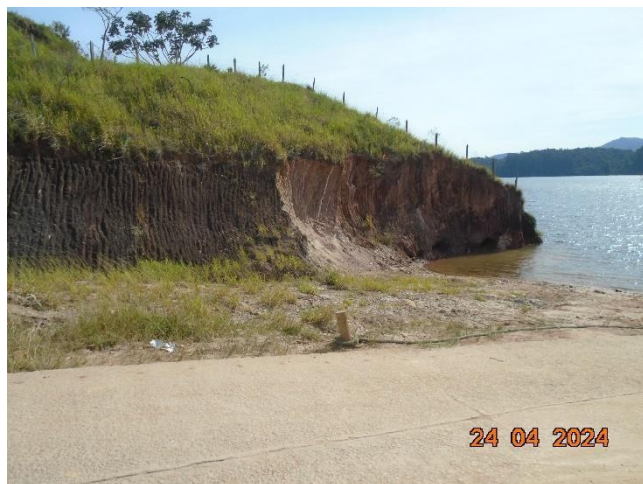
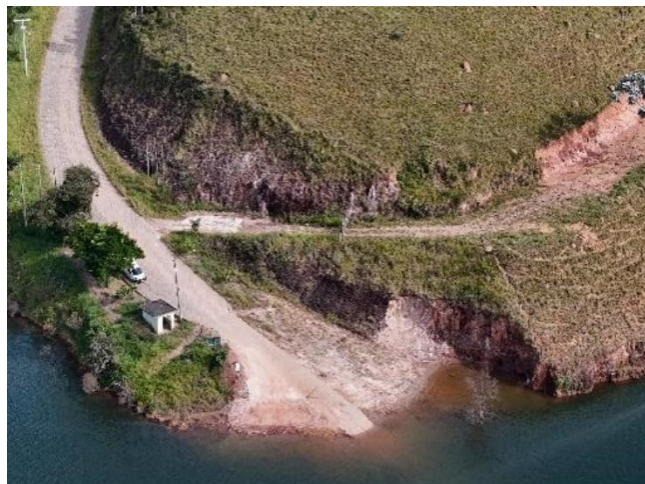
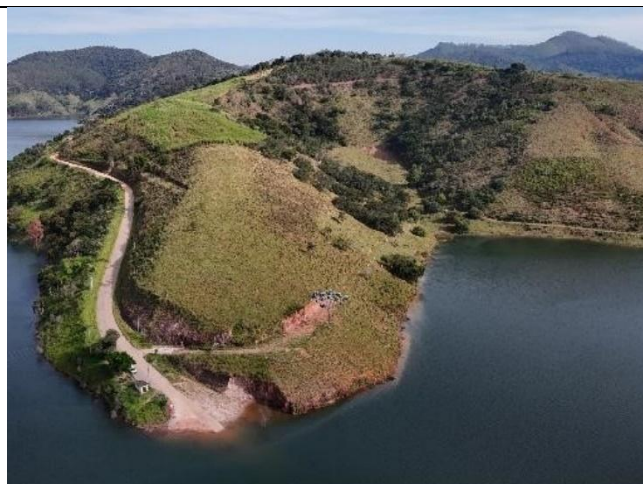
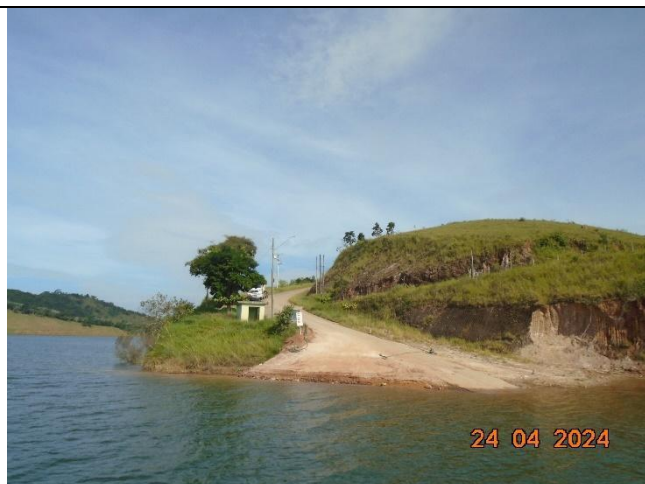
| Caracterização do Passivo | | | |
|---|---|---|---|
| Código do Passivo: PR-TRAV-14-PORTPAR-AS-3 | | | |

| Caracterização do Passivo | | | |
|---|---|---|---|
| Tipologia do passivo: Assoreamento de Curso d'Água (AS). | | | |
| Não Oferece Perigo | X | Sem Risco Aparente | |
| Evolução Pode Oferecer Perigo | | Não Emergencial | X |
| Área/Volume (m³): 600 | | | |
| <b>Observações Relevantes: Solo exposto na rampa de chegada. Taludes escavados no entorno. Aporte de solo, para melhoria da rampa de acesso, necessário de tempos em tempos.</b> | | | |

| Caracterização do Passivo | | | |
|---|---|---|---|
| Estabilização/ Recomposição | X | Remediação | |
