**CONCORRÊNCIA INTERNACIONAL Nº 01/2020**  
**PROCESSO STM Nº 2907444/2019**  
**Concessão das Linhas 8 - Diamante e 9 - Esmeralda**

**ANEXO IV.B – APENSO 2 – PARTE II – FICHAS DE PASSIVOS DA LINHA 8**

| Caracterização do Passivo Ambiental | | | |
|---|---|---|---|
| Código do Passivo Ambiental: L8-RE-13-24 | | | Data: 21/11/2019 |

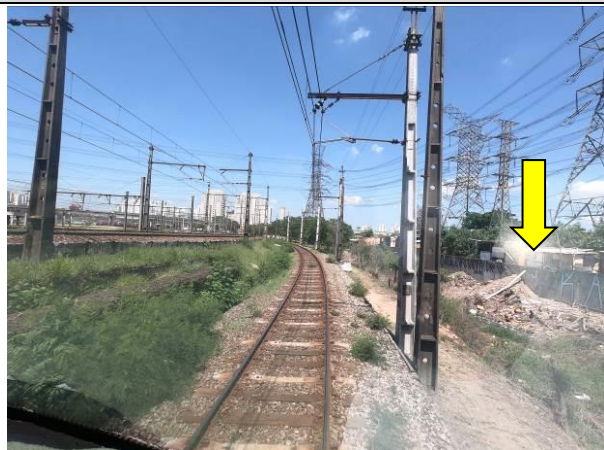
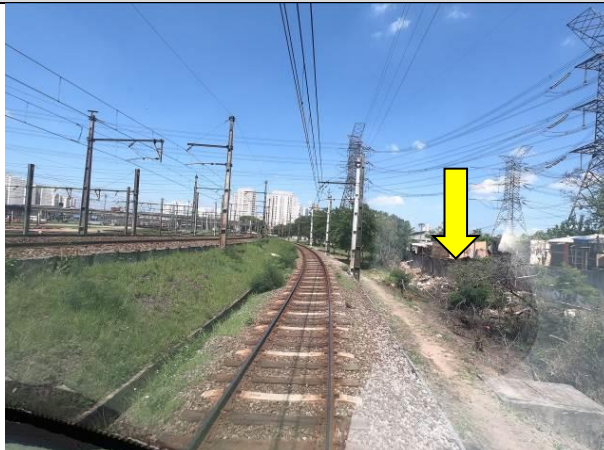
| Caracterização do Passivo Ambiental | | | |
|---|---|---|---|
| <b>Tipologia de Passivo:</b> Lançamento Irregular de Resíduos (RE) e Lançamento de Efluentes (LE) | | | |
| <b>Dinâmica Atual:</b> Ativo e intenso | | | |
| Em Relação à Ferrovia | | Evolução Pode Oferecer Perigo | |
| <b>Dimensões da Ocorrência:</b> Extensão: 80 m de resíduos | | | |
| <p><b>Observações Relevantes:</b> Trata-se de local onde há lançamento de resíduos de construção por terceiros, junto a núcleo de ocupação subnormal lindeiro à ÁREA DA CONCESSÃO da LINHA 8 da CPTM.</p> <p>Para uma solução definitiva do problema de lançamento irregular de esgoto na ÁREA DA CONCESSÃO seria necessário que a SABESP ampliasse a rede de atendimento, implantando infraestrutura de saneamento nessas áreas, com instalações externas à ÁREA DA CONCESSÃO.</p> | | | |

| Caracterização do Passivo Ambiental | | | |
|---|---|---|---|
| <b>Diretrizes Técnicas para Recuperação / Remediação:</b> Remoção de resíduos, principalmente de entulho de construção, depositados ou lançados na ÁREA DA CONCESSÃO por terceiros. Verificar necessidade de reforçar a vedação da faixa. Ações de comunicação e educação ambiental com a população lindeira. | | | |

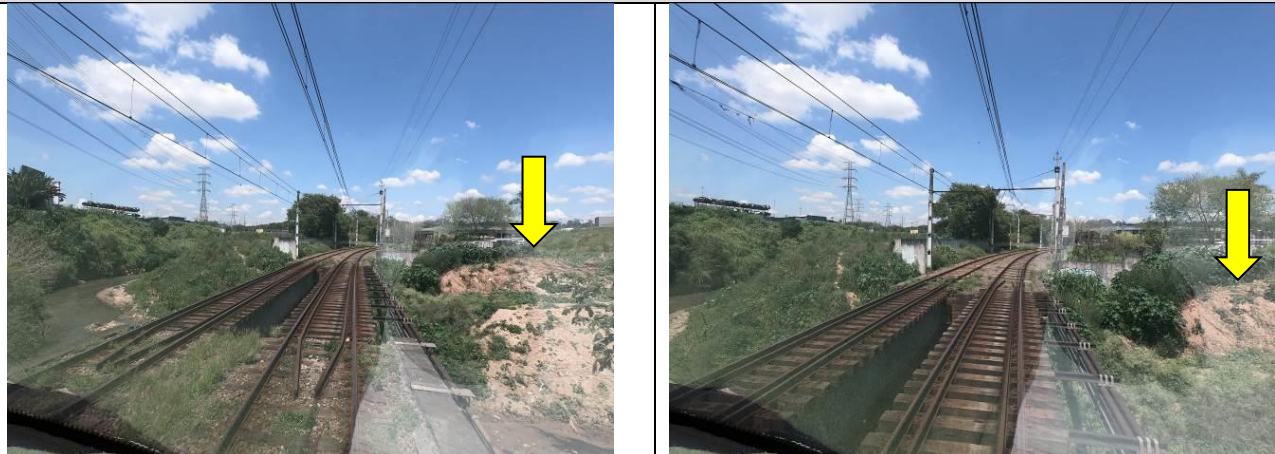
| Caracterização do Passivo Ambiental | | | |
|---|---|---|---|
| <b>Tipologia de Passivo:</b> Solo Exposto (SE) e Processo Erosivo (ER) | | | |
| <b>Dinâmica Atual:</b> Ativo e de baixa intensidade | | | |
| Em Relação à Ferrovia | | Não oferece perigo | |
| <b>Dimensões da Ocorrência:</b> Extensão: 20 m | | | |
| <b>Observações Relevantes:</b><br>Trata-se de local onde a LINHA 8 atravessa o rio Cotia, afluente do rio Pinheiros. As margens do rio foram objeto de obras de estabilização e apresentam atualmente material depositado, aparentemente proveniente de desassoreamento do rio. | | | |

| Caracterização do Passivo Ambiental | | | |
|---|---|---|---|
| <b>Diretrizes Técnicas para Recuperação / Remediação:</b><br>Remoção ou estabilização de solo/sedimentos acumulados na margem do rio Cotia, em ÁREA DA CONCESSÃO, com posterior recomposição vegetal. | | | |

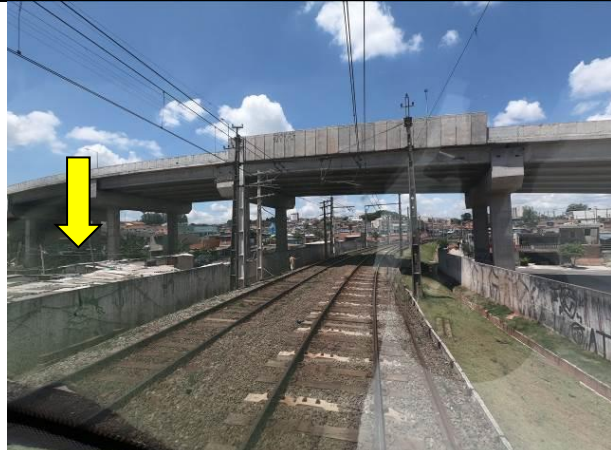
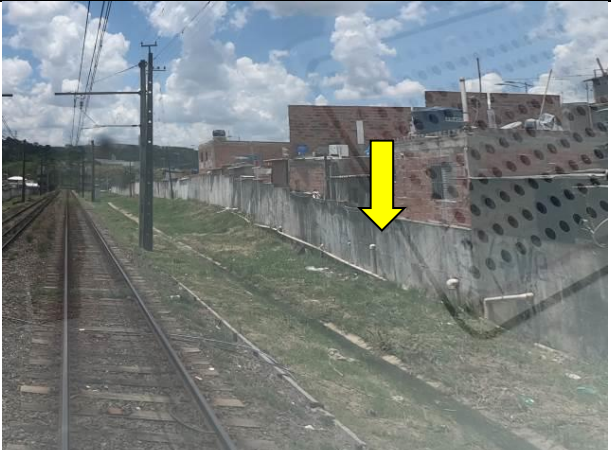
| Caracterização do Passivo Ambiental | | | |
|---|---|---|---|
| <b>Tipologia de Passivo:</b> Lançamento Irregular de Resíduos (RE) e Lançamento de Efluentes (LE) | | | |
| Em Relação à Ferrovia | | Evolução Pode Oferecer Perigo | |
| <b>Dimensões da Ocorrência:</b> Área aproximada de 30.000 m <sup>2</sup> | | | |
| <b>Observações Relevantes:</b> Área de aproximadamente 30.000 m <sup>2</sup> situada entre a LINHA 8 e vias locais. Há pontos de lançamento de esgoto doméstico na ÁREA DA CONCESSÃO. Para uma solução definitiva do problema de lançamento irregular de esgoto na ÁREA DA CONCESSÃO seria necessário que a SABESP ampliasse a rede de atendimento, implantando infraestrutura de saneamento nessas áreas, com instalações externas à ÁREA DA CONCESSÃO. | | | |

| Caracterização do Passivo Ambiental | | | |
|---|---|---|---|
| <b>Diretrizes Técnicas para Recuperação / Remediação:</b> Remoção de resíduos depositados ou lançados na ÁREA DA CONCESSÃO por terceiros. Verificar necessidade de reforçar a vedação da faixa. Ações de comunicação e educação ambiental com a população lindeira. | | | |
