**CONCORRÊNCIA INTERNACIONAL Nº 01/2020**  
**PROCESSO STM Nº 2907444/2019**  
**Concessão das Linhas 8 - Diamante e 9 - Esmeralda**

**ANEXO IV.B – APENSO 2 – PARTE III – FICHAS DE PASSIVOS DA LINHA 9**

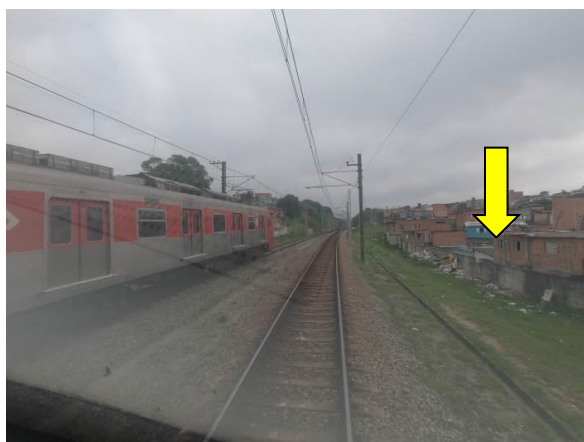
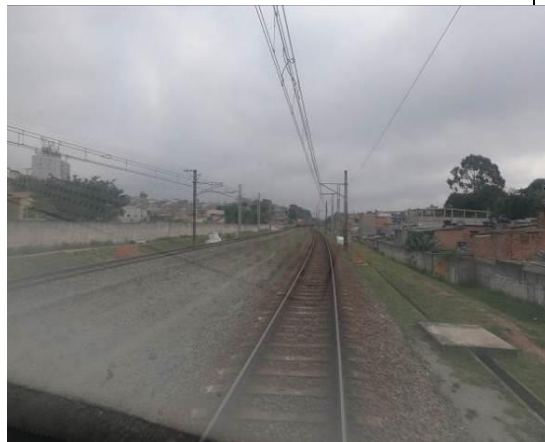
| Caracterização do Passivo Ambiental | | | |
|---|---|---|---|
| <b>Tipologia de Passivo:</b> Lançamento Irregular de Resíduos (RE) e Lançamento de Efluentes (LE). | | | |
| <b>Dinâmica Atual:</b> Ativo e intenso | | | |
| <b>Dimensões da Ocorrência:</b> 2 m³ de resíduos | | | |
| <b>Observações Relevantes:</b> Ocupação irregular de edificações com extensão de aproximadamente 460 m beirando o limite da ÁREA DA CONCESSÃO, situada próxima à estação Autódromo.<br>Para uma solução definitiva do problema de lançamento irregular de esgoto na ÁREA DA CONCESSÃO seria necessário que a SABESP ampliasse a rede de atendimento, implantando infraestrutura de saneamento nessas áreas, com instalações externas à ÁREA DA CONCESSÃO. | | | |

| Caracterização do Passivo Ambiental | | | |
|---|---|---|---|
| <b>Diretrizes Técnicas para Recuperação / Remediação:</b> Remoção de resíduos, principalmente de entulho de construção, depositados ou lançados na ÁREA DA CONCESSÃO por terceiros. Verificar necessidade de reforçar a vedação da faixa. Ações de comunicação e educação ambiental com a população lindeira, e ação de monitoramento. | | | |

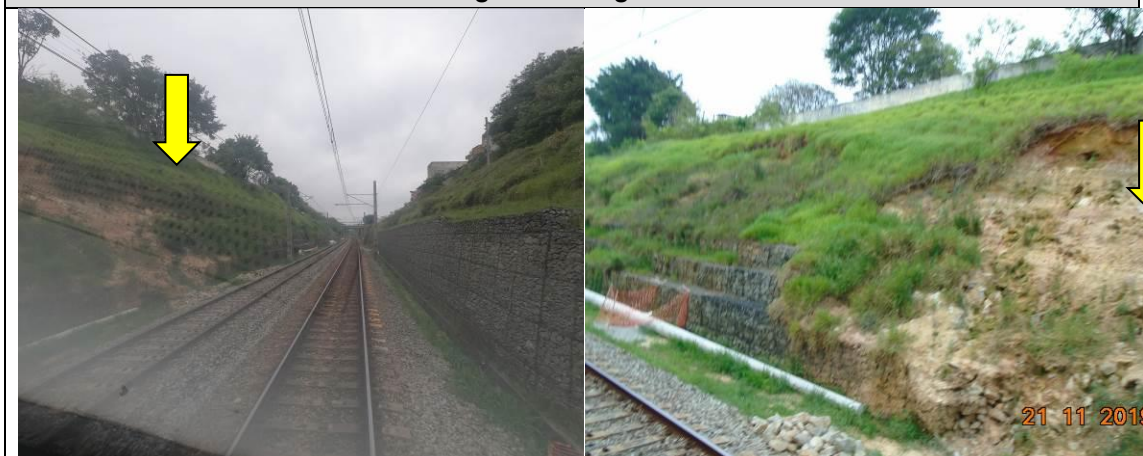
| Caracterização do Passivo Ambiental | | | |
|---|---|---|---|
| Código do Passivo Ambiental: L9-ER-38-01 | | | Data: 21/11/2019 |

| Caracterização do Passivo Ambiental | | | |
|---|---|---|---|
| <b>Tipologia de Passivo:</b> Processo Erosivo (ER) | | | |
| <b>Dimensões da Ocorrência:</b> Extensão: 220 m / Altura: 4 m | | | |
| <b>Observações Relevantes:</b> Talude de corte com evidência pontual de processos erosivo de alta intensidade: erosão e queda de blocos. Nota-se muro de gabião danificado. | | | |

| Caracterização do Passivo Ambiental | | | |
|---|---|---|---|
| <b>Diretrizes Técnicas para Recuperação / Remediação:</b> Recomposição e conformação do talude. Recuperação do muro de gabião, aplicação de cobertura vegetal e monitoramento do trecho. | | | |

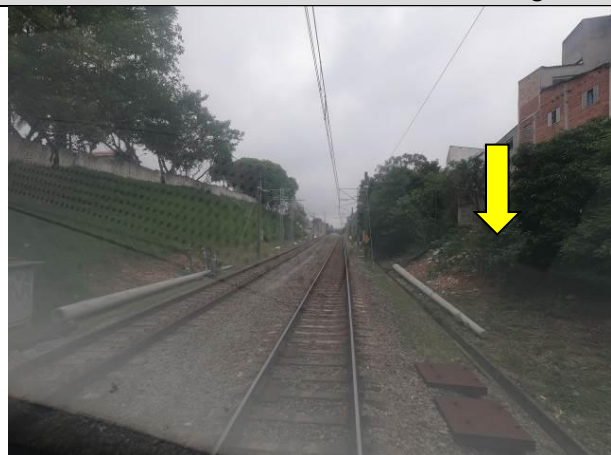
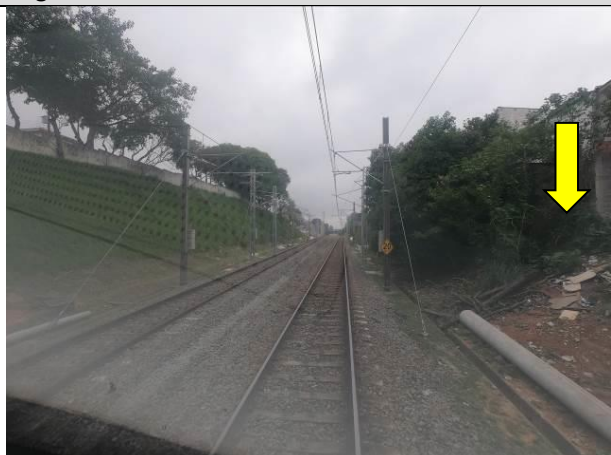
| Caracterização do Passivo Ambiental | | | |
|---|---|---|---|
| <b>Tipologia de Passivo:</b> Processo Erosivo (ER) e Lançamento Irregular de Resíduos (RE) | | | |
| <b>Dimensões da Ocorrência:</b> Extensão: 3 m <sup>3</sup> | | | |
| <b>Observações Relevantes:</b> Processo erosivo com carreamento de sedimentos próximo ao muro de divisa da ÁREA DA CONCESSÃO. | | | |

| Caracterização do Passivo Ambiental | | | |
|---|---|---|---|
| <b>Diretrizes Técnicas para Recuperação / Remediação:</b> Remoção de resíduos depositados ou lançados na ÁREA DA CONCESSÃO por terceiros. Verificar necessidade de reforçar a vedação da faixa. Ações de comunicação e educação ambiental com a população lindeira. Conformação do solo, revestimento com cobertura vegetal e monitoramento do trecho. | | | |
