**CONCORRÊNCIA INTERNACIONAL Nº 01/2020**  
**PROCESSO STM Nº 2907444/2019**  
**Concessão das Linhas 8 - Diamante e 9 - Esmeralda**

**ANEXO IV.B – APENSO2 – PARTE IV – FICHAS DE PASSIVOS DO PÁTIO PRESIDENTE  
ALTINO**

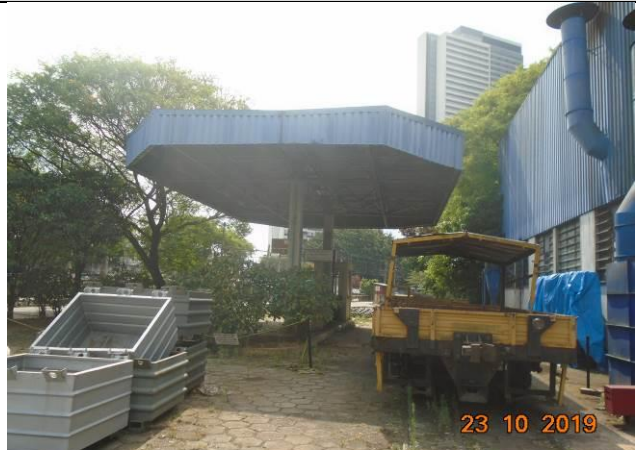
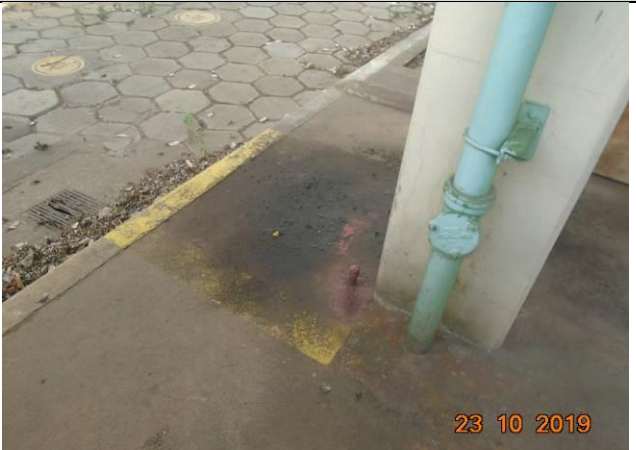
| Caracterização do Passivo Ambiental | | | |
|---|---|---|---|
| <b>Tipologia de Passivo:</b> Área com Potencial de Contaminação (AC) | | | |
| Em Relação ao Meio Ambiente | | Situação Emergencial | |
| <b>Dimensões da Ocorrência:</b> Área: 230 m <sup>2</sup> | | | |
| <b>Observações Relevantes:</b> Presença de posto de abastecimento desativado e isolado desde o ano de 2012, onde podem ser observadas manchas de óleo. | | | |

| Caracterização do Passivo Ambiental | | | |
|---|---|---|---|
| <ul style="list-style-type: none"> <li>- Retirada dos equipamentos e descaracterização da área;</li> <li>- Investigação ambiental;</li> <li>- Remediação da área.</li> </ul> | | | |

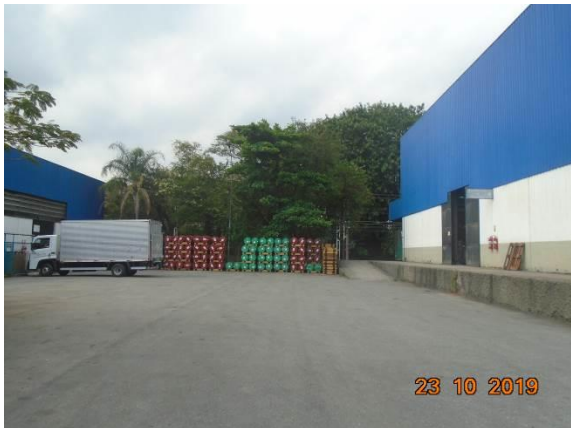
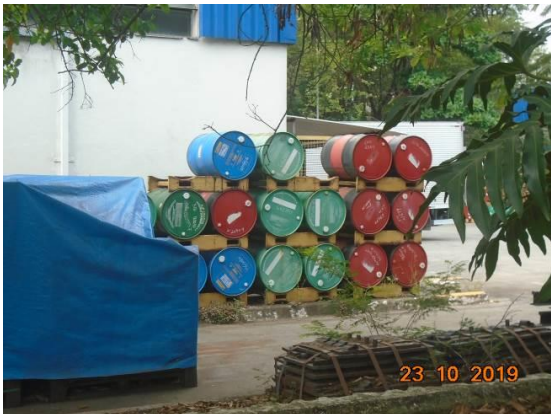
| Caracterização do Passivo Ambiental | | | |
|---|---|---|---|
| <b>Tipologia de Passivo:</b> Área com Potencial de Contaminação (AC) | | | |
| Em Relação ao Meio Ambiente | | Situação Não Emergencial | |
| <b>Dimensões da Ocorrência:</b> Área: 180 m <sup>2</sup> | | | |
| <b>Observações Relevantes:</b> Armazenamento inadequado de produtos perigosos inflamáveis em área externa ao almoxarifado de inflamáveis. O local não possui a adequada contenção para o caso de vazamentos. | | | |

| Caracterização do Passivo Ambiental | | | |
|---|---|---|---|
| <ul style="list-style-type: none"> <li>- Adequar o armazenamento dos produtos inflamáveis;</li> <li>- Investigação ambiental.</li> </ul> | | | |

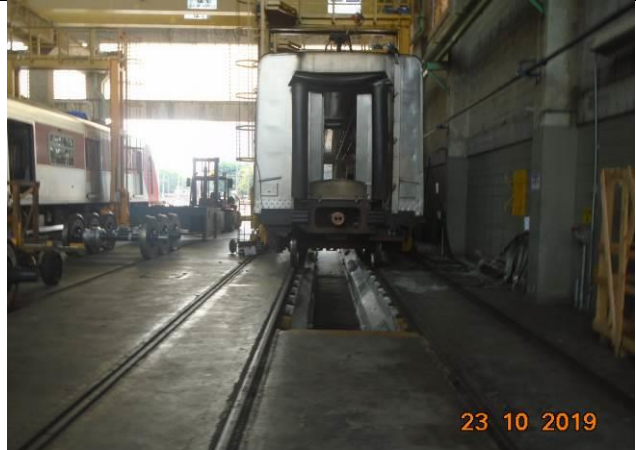
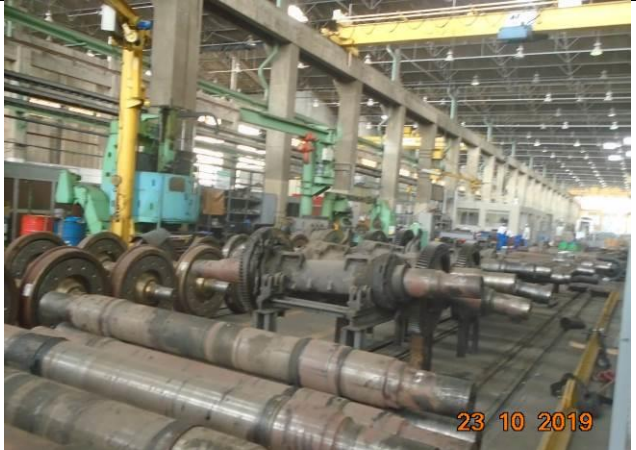
| Caracterização do Passivo Ambiental | | | |
|---|---|---|---|
| Código do Passivo Ambiental: PA-AC-03 | | | Data: 23/10/2019 |

| Caracterização do Passivo Ambiental | | | |
|---|---|---|---|
| <b>Tipologia de Passivo:</b> Área com Potencial de Contaminação (AC) | | | |
| Em Relação ao Meio Ambiente | | Situação Não Emergencial | |
| <b>Dimensões da Ocorrência:</b> Área: 11.200 m² | | | |
| <b>Observações Relevantes:</b> Ausência de sistema de separação de água e óleo (SAO) na área de manutenção dos trens. Destaca-se que o local é impermeável. | | | |

| Caracterização do Passivo Ambiental | | | |
|---|---|---|---|
| <b>Diretrizes Técnicas para Recuperação / Remediação:</b><br>- Implantação de sistema de separação de água e óleo (SAO) na área de manutenção dos trens;<br>- Investigação ambiental. | | | |

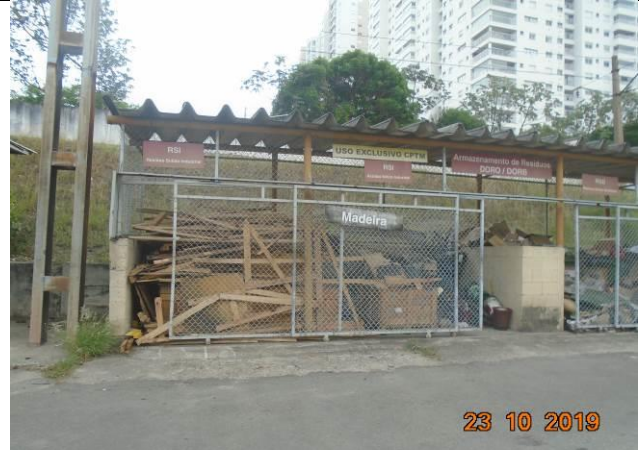
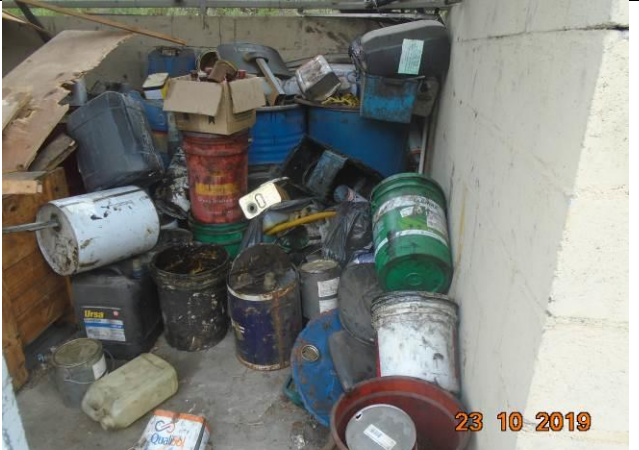
| Caracterização do Passivo Ambiental | | | |
|---|---|---|---|
| <b>Tipologia de Passivo:</b> Lançamento Irregular de Resíduos (RE) | | | |
| <b>Dinâmica Atual:</b> Ativo e Intenso | | | |
| <b>Dimensões da Ocorrência:</b> Área: 130 m² | | | |
| <b>Observações Relevantes:</b> A central de resíduos do pátio encontra-se subdimensionada e necessitando de melhorias na manutenção, organização e limpeza dos locais. Deve ser adequado o encaminhamento para destinação final. | | | |

| Caracterização do Passivo Ambiental | | | |
|---|---|---|---|
| <ul style="list-style-type: none"> <li>- Adequar a central de resíduos;</li> <li>- Encaminhar os resíduos para destinação final adequada.</li> </ul> | | | |

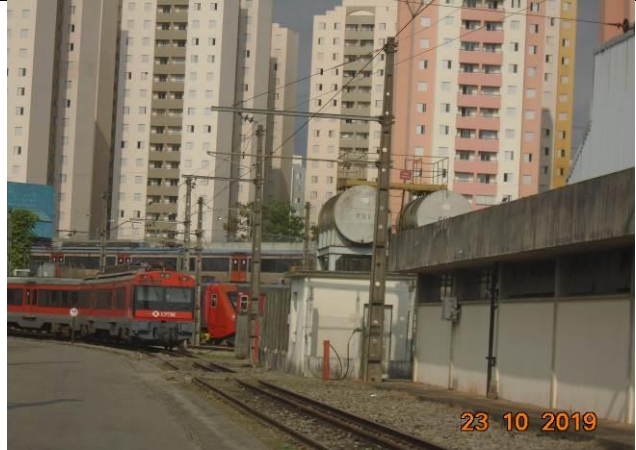
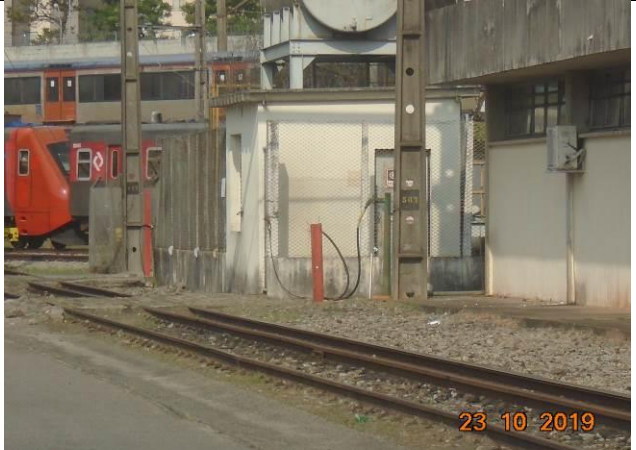
| Caracterização do Passivo Ambiental | | | |
|---|---|---|---|
| Código do Passivo Ambiental: PA-AC-05 | | | Data: 23/10/2019 |

| Caracterização do Passivo Ambiental | | | |
|---|---|---|---|
| <b>Tipologia de Passivo:</b> Área com Potencial de Contaminação (AC) | | | |
| Em Relação ao Meio Ambiente | | Situação Não Emergencial | |
| <b>Dimensões da Ocorrência:</b> Área: 175 m <sup>2</sup> | | | |
| <b>Observações Relevantes:</b> Presença de área de abastecimento de diesel para locomotivas sem a devida contenção. O local encontra-se em atividade. | | | |

| Caracterização do Passivo Ambiental | | | |
|---|---|---|---|
| <b>Diretrizes Técnicas para Recuperação / Remediação:</b><br>- Instalação de dispositivo de contenção na área de abastecimento de diesel para locomotivas;<br>- Investigação ambiental. | | | |
